LA FRAGILIDAD DE LOS ACANTILADOS DE LAS GRUTAS (RÍO NEGRO)

Sirhan, Verónica

Resumen:

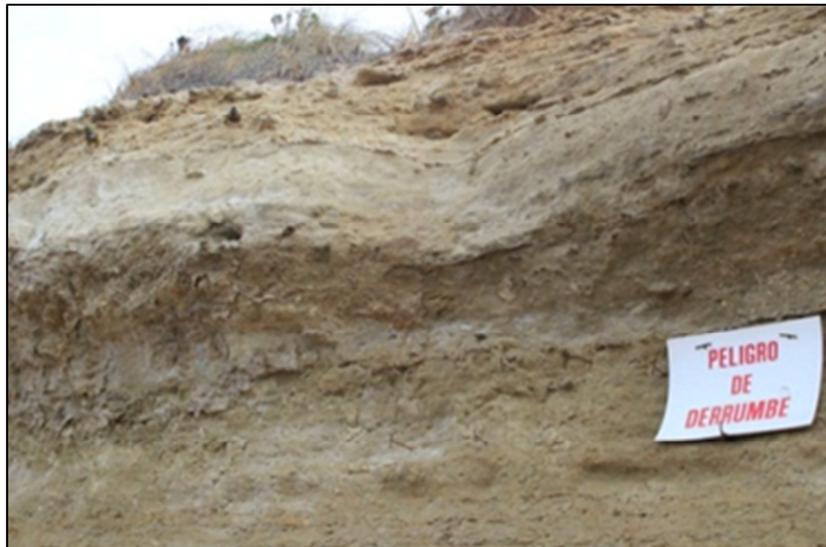
En muchos sectores del borde costero, adosados a las paredes de los acantilados se observaron carteles que indican “Peligro de derrumbe”. Esta situación planteó una línea de investigación sobre la colocación de dichos carteles, que se infirió no estaban colocados al azar. (Figura 1)

Figura 1. Cartel en quinta Bajada

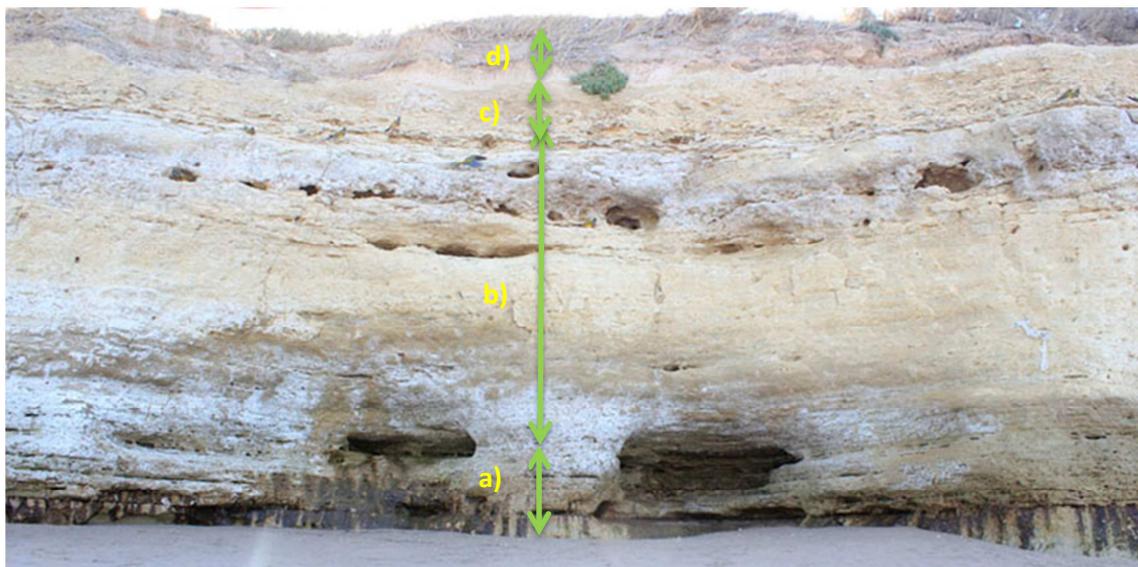
Los acantilados, si se analiza su conformación geológica, están integrados por diferentes intercalaciones sucesivas de sedimentos, distinguibles de abajo hacia arriba, como tres horizontes, con diferente altura y permeabilidad. (Figura 5)

Figura 5: Estratificaciones de los Acantilados entre Primera y Segunda Bajada

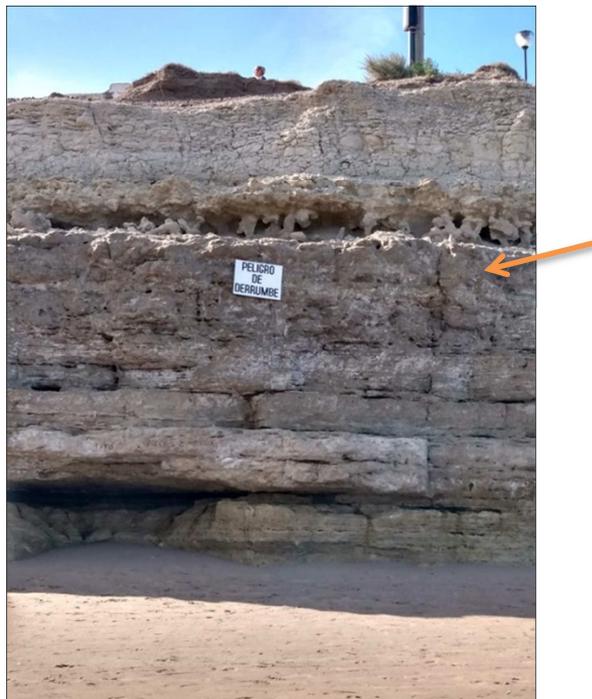
La zona Litoral, tiene compuestos de rocas sedimentarias, pertenecientes a la “formación Patagónica” del Mioceno Superior al final de la Era Terciaria, sedimentos limo arenosos a limo arcillosos, llega hasta aproximadamente 8,00 mts de altura, el paquete sedimentario muestra una estratificación buena, con bancos más resistentes, es normal que las rajaduras tengan yeso. (Bonucelli; 2005).(Figura 8)

Figura 8. Lavado de yeso en acantilado

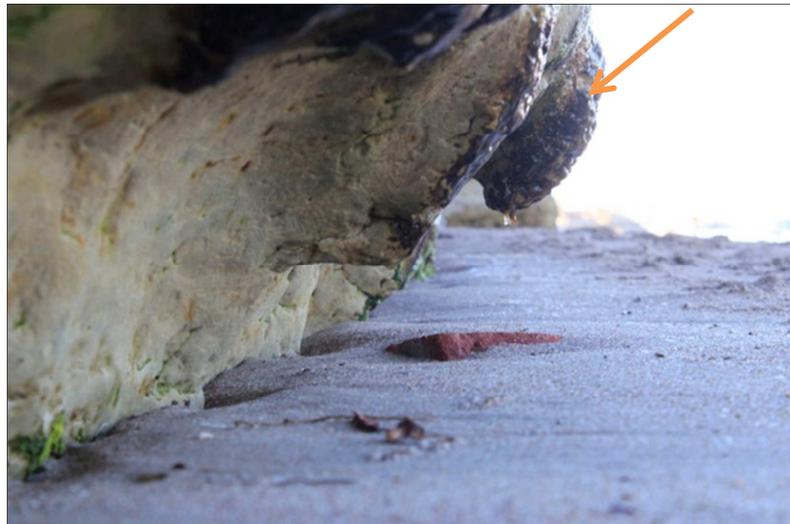
En el proceso abrasivo natural intervienen las corrientes de resaca que transportan el material erosionado hacia las aguas más profundas, las corrientes litorales son las más destructivas, debido al desgaste horizontal al pie del acantilado. (Bonucelli; 2005)

Figura 9. Erosión basal de los acantilados

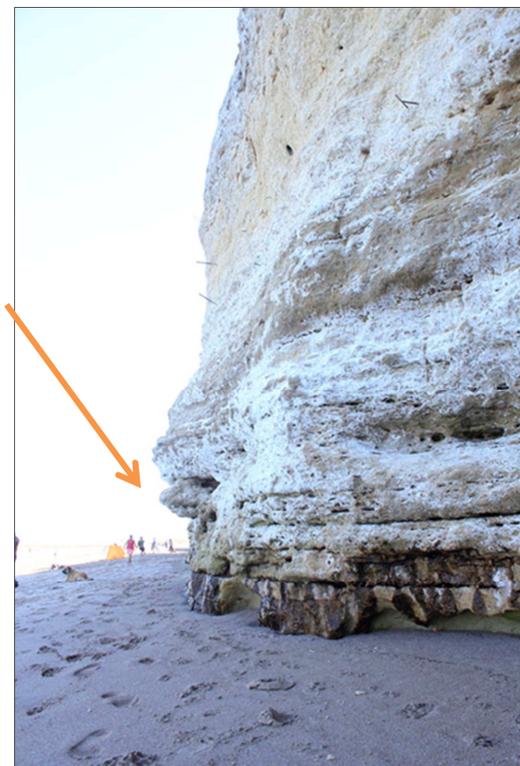
Figura 10. Erosión basal de los acantilados

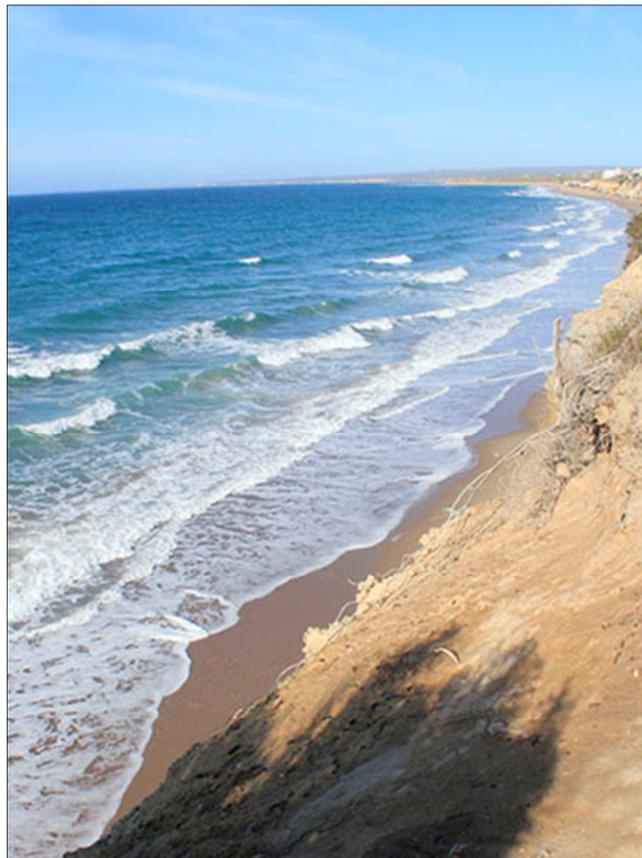
Las olas actúan como principal factor dinámico de abrasión/erosión, en pleamar rompen en los acantilados provocando choque, succión, efecto rebote vertical y una presión que puede llegar a los 30.000Kg/m², éste conjunto de fuerzas actúan sobre los acantilados provocando fracturamiento y cuevas (figura 11), por lo tanto el acantilado retrocede y se forma la plataforma de abrasión. Bonucelli; 2005)

Figura 11. Acción de las olas. Primera bajada

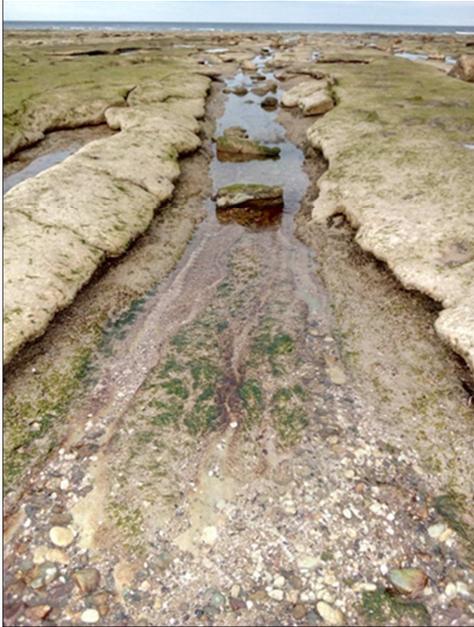
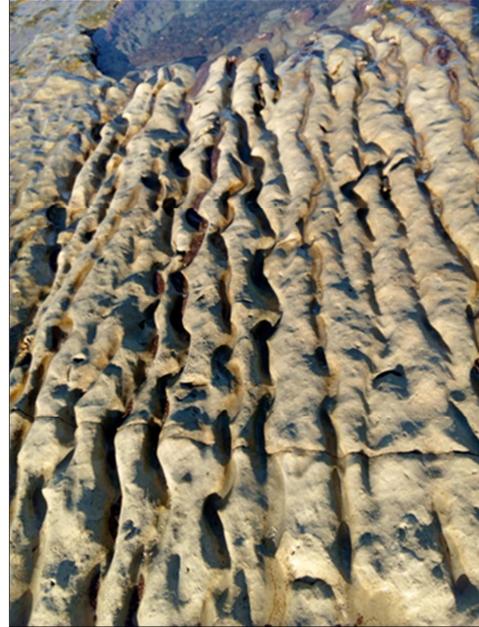
El efecto de las corrientes queda a la vista en las estrías, acanaladuras, surcos y hoyas en la plataforma de abrasión. (Figuras 12 y 13)

**Figuras 12 y 13. Estrías y surcos sobre la restinga (plataforma de abrasión).
Frente al Cañadón La Paloma**

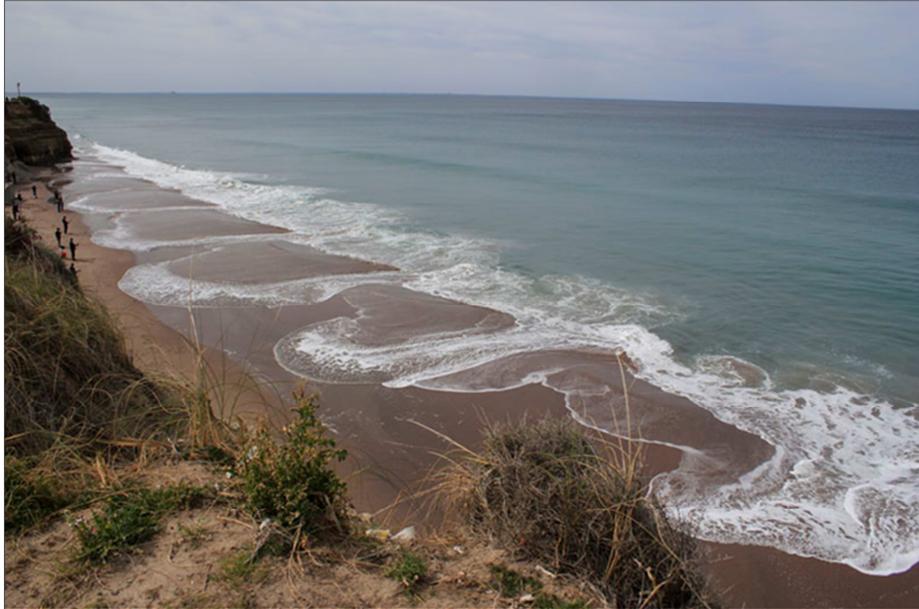
Y el efecto de las mareas con el viento predominante desde el mar hace que la pleamar quede más alta infundiendo presión extra en los acantilados, esto se observa más entre las bajadas 0 y Primera.(Figura 14)

Figura 14. Marea entre la Primera y Segunda Bajada

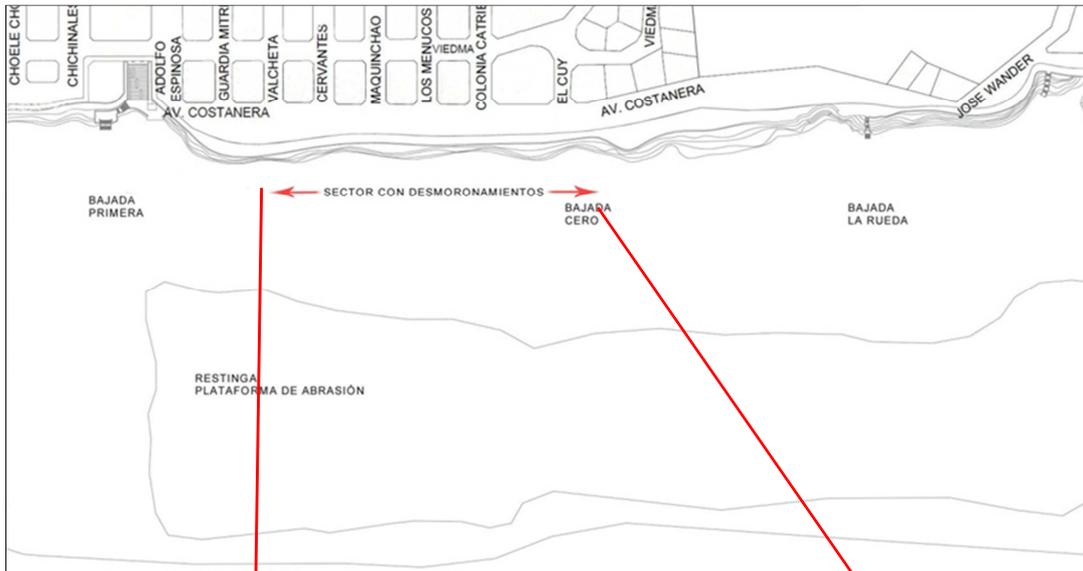
El retroceso mayor se detectó en las Bajadas 0 y Primera, por debajo de la intersección de la Av. Costanera con Valcheta.(Figura 15)

Figura 15. Sector de mayor fragilidad

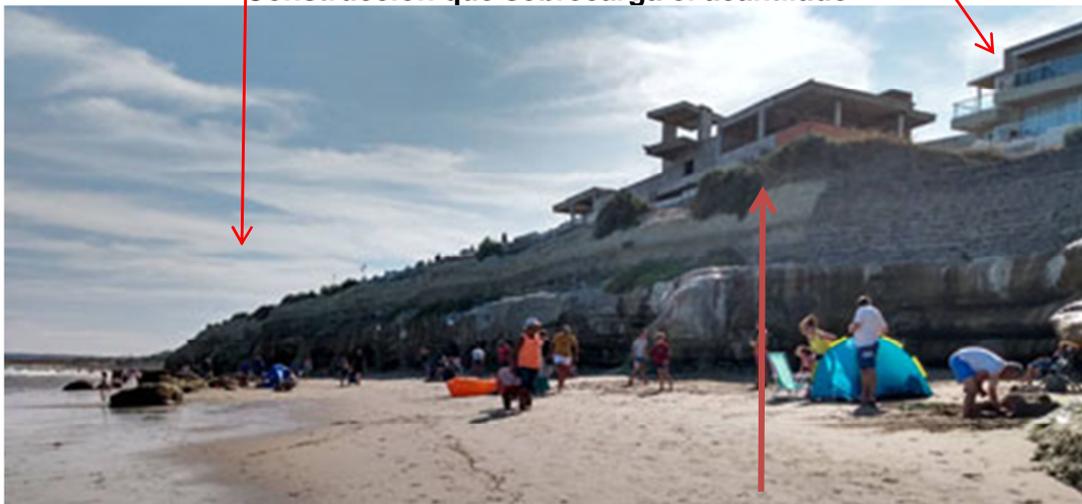
**Figura 16. Playa entre la Bajada Cero y Primera.
Construcción que sobrecarga el acantilado**

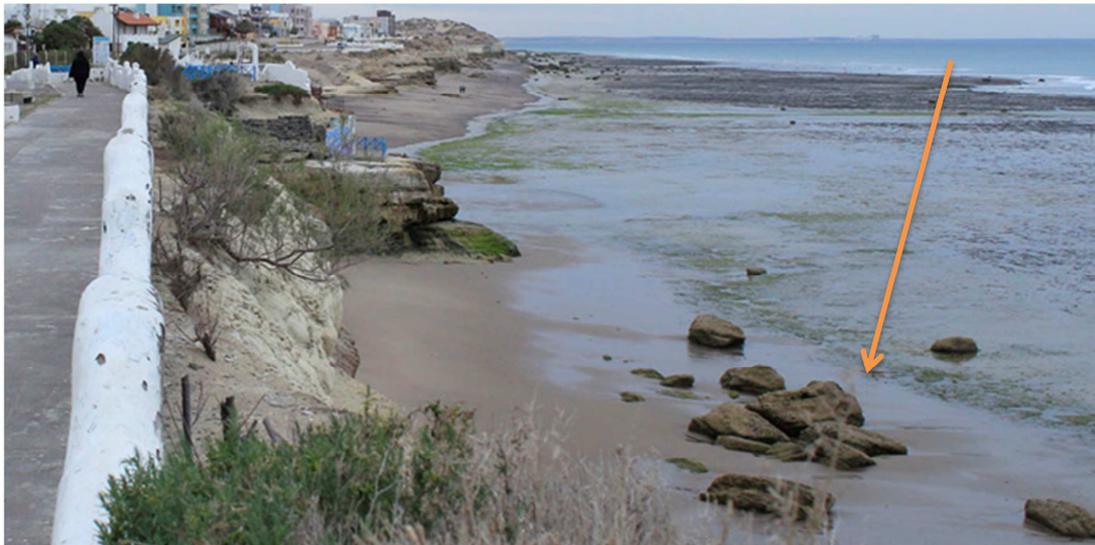
comparación con las cargas pesadas como, con construcciones muy próximas a los acantilados o por la acción del paso de vehículos. En las bajadas 0 y Primera el pie del talud está en contacto con el agua y la parte superior por capilaridad, esto le confiere potencial inestabilidad al sector de grutas que allí existe, produciéndose hundimiento del sustrato. Los escombros al pie de los acantilados pasan a formar parte de una escollera que amortigua el oleaje (Plataforma de abrasión). Con el mismo objetivo de mitigación se socavó la plataforma haciendo piletones, que se aprovecha su uso como otro atractivo turístico. (Figuras 17, 18 y 19)

**Figura 17. Playa entre la Bajada Cero y Primera, desde el acantilado.
Desprendimientos sobre la playa**

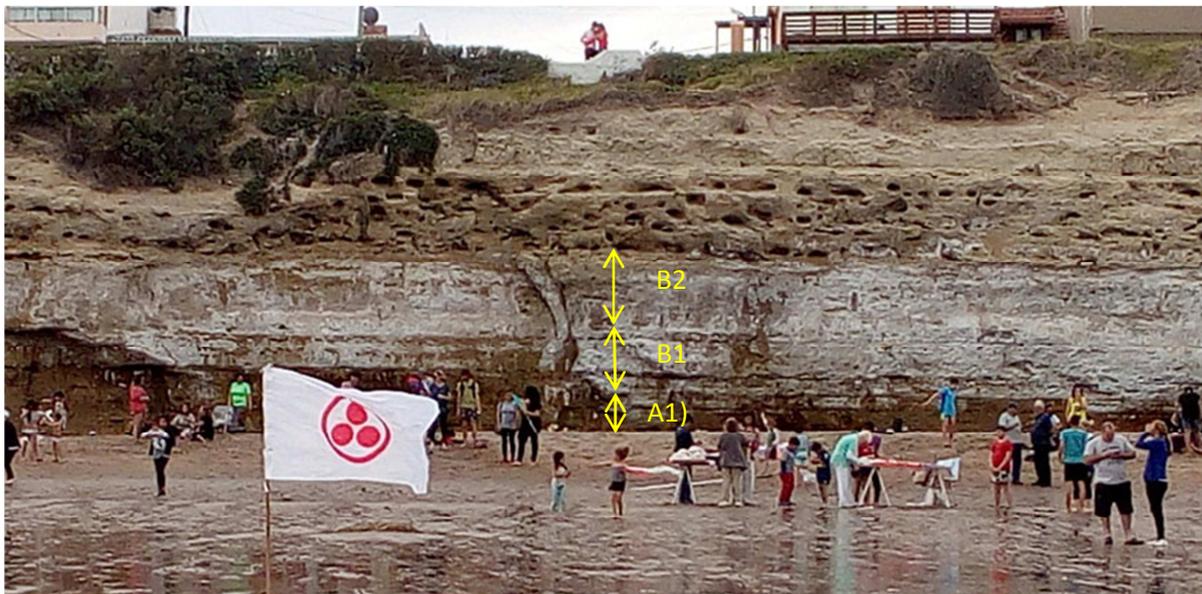
Debido a que el techo del Nivel A presenta buzamiento hacia el Sector Central, el flujo subterráneo también tiende a concentrarse en él, manifestándose en un flujo constante de agua en la zona de cavernas, evidenciado en filtraciones y goteos permanentes desde el techo de las mismas. Asimismo, como ésta superficie de debilidad (contacto niveles A y B) coincide con el rango de altura de las mareas altas (máximas y promedio), su inherente susceptibilidad genera condiciones favorables para la formación de oquedades que ante el impacto de las olas se transforman en cuevas y grutas de diversos tamaño. Comparando fotos históricas de 1969 y relatos de vecinos, se revela que en esa fecha y con una población minúscula, el horizonte B1 se mantenía relativamente humectado, aunque no con los niveles actuales. Estudios bacteriológicos y químicos indican concentraciones de Enterococos, Nitritos y Nitratos en concentraciones importantes, lo que significaría que las aguas cloacales contribuyen en parte a esta descarga) (2015, p.66). (Ver figuras 20 y 21)

Figura 20. Acantilados entre Primera y Segunda Bajada - Niveles

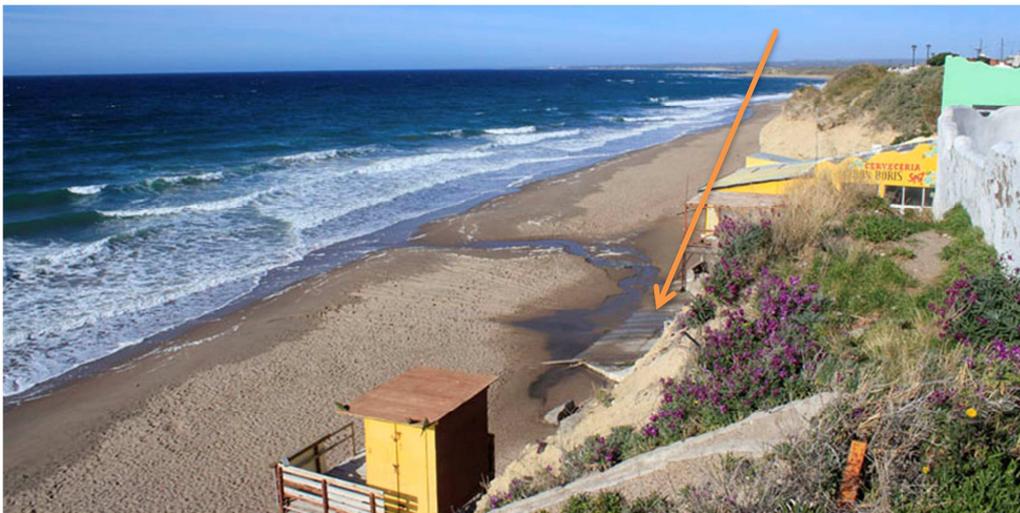
Según datos del año 2017, solo el 4,5 km² de superficie urbanizada cuenta con servicio de cloacas mediante ductos, el resto de los domicilios presenta “pozos negros”. Durante el verano con un aumento poblacional exponencial, la planta depuradora colapsa, se vuelve incontrolable y siempre encuentra una salida al mar, por los rastros geológicos naturales. (Bonuccelli y Narvartel; 2017)

Figura 21: Marea desde la Tercera Bajada con filtraciones de napas freáticas.

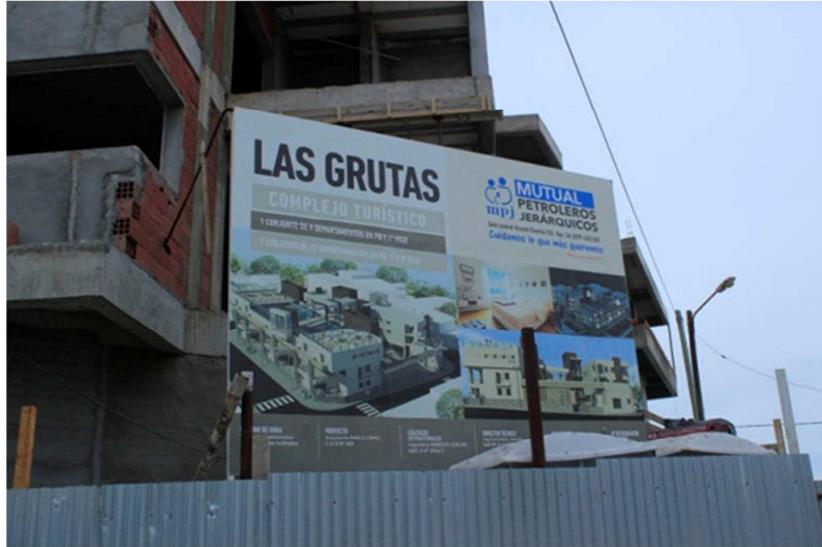
Figura 22. Construcción sobre el acantilado más comprometido

Nota: la construcción de la figura 22, es la misma que está registrada y marcada (desde otro ángulo) en la figura 16

Si bien lo planteado en párrafos precedentes sobre prevenciones para evitar derrumbes (Bonuccelli, 2005), no tiene fuerza de obligación jurídica, en este punto la respuesta de las acciones de gobierno quedaron expuestas de modo poco empático con la fragilidad de los acantilados, actualmente se está construyendo una edificación de tres niveles sobre el acantilado comprometido (entre la bajada 0 y 1), que se autorizó mediante ordenanzas de excepción. Mudando un espacio público ya que era el asentamiento de la Delegación Municipal, y privatizándolo, con un emprendimiento de carácter “Complejo Turístico”, en el punto más frágil del acantilado. (Figura 22)

Una medida preventiva consiste: Entre la bajada Primera y la Delegación Municipal restringir estrictamente, con cartelería visible, el tráfico y el estacionamiento de vehículos de gran porte (camiones, ómnibus, máquinas, casillas rodantes, etc.). Entre la Delegación Municipal y la bajada La Rueda (ACA) prohibir el estacionamiento sobre ambas aceras y restringir estrictamente el tráfico vehicular de gran porte. Restringir el estacionamiento de vehículos de gran porte sobre el resto de las bajadas, especialmente a lo largo del acantilado. (Bonuccelli, 2005)

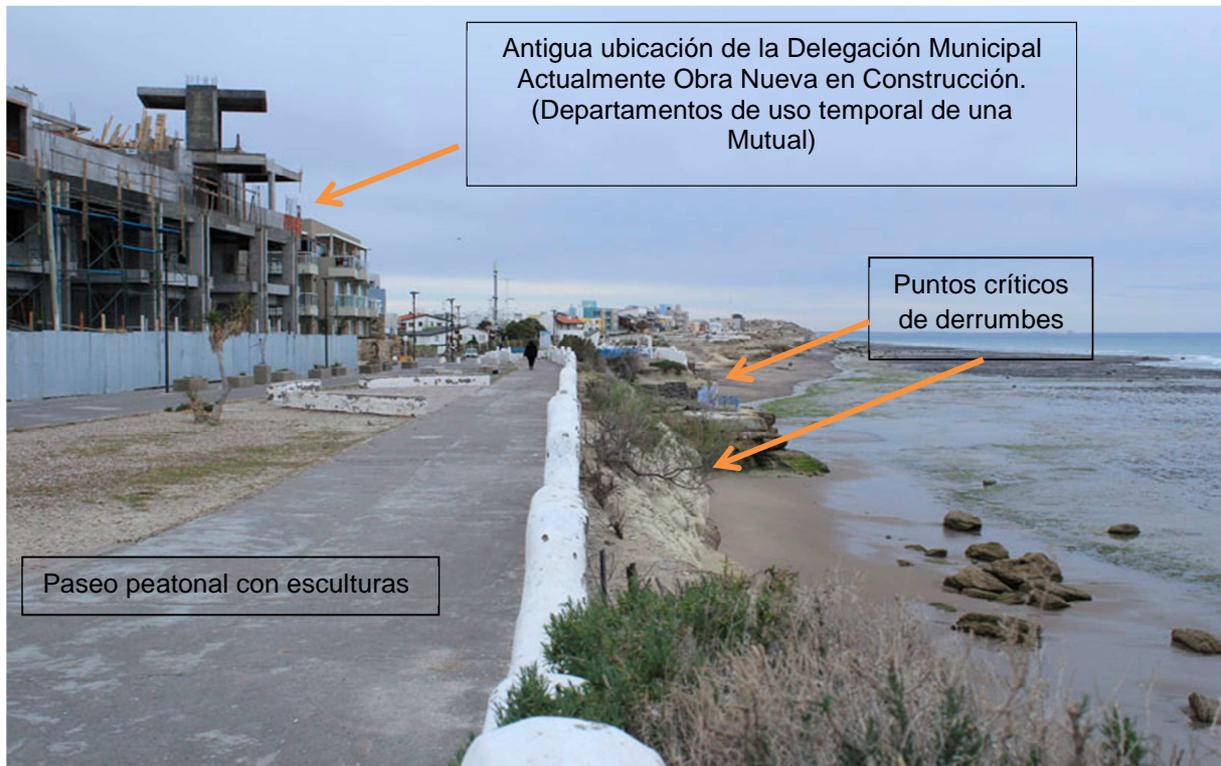
Figura 23. Construcción entre Bajada Cero y Primera y Paseo peatonal

Nota: La construcción de la imagen, es la misma que aparece en las figuras 22 y 16

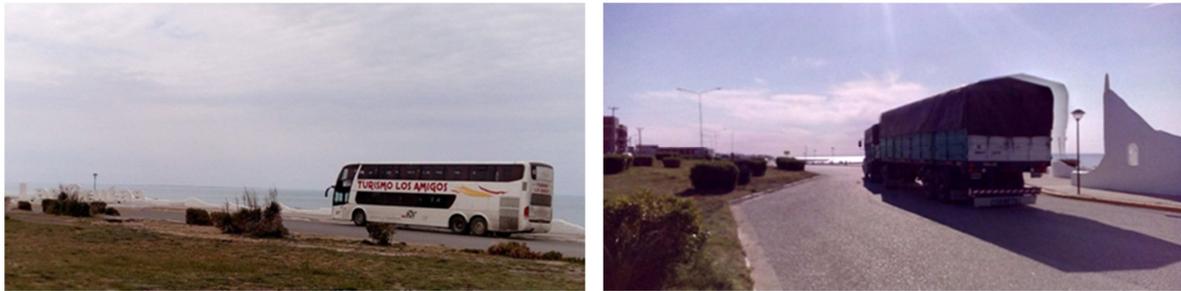
Se observó que la restricción de estacionamiento de vehículos de gran porte, que consta en el C.O.T., no se respeta ni se hace respetar. Entre los meses de mayo y septiembre de 2019 se ha observado, que muchísimos colectivos de gran porte estacionan con contingentes, motorhomes y camiones con remolques circulando por la Avenida Costanera. (Figura 24)

Figura 24. Circulación sobre Av. Costanera. Quinta Bajada
