## **ANÁLISIS AMBIENTAL DE LA ZONA DE PLAYA Y MEDANOS DE LA LOCALIDAD DE PUERTO MADRYN. PROVINCIA DEL CHUBUT. ARGENTINA**

Weiler, Nilda <sup>1</sup>  
Gomez-Simes, Elena<sup>2</sup>

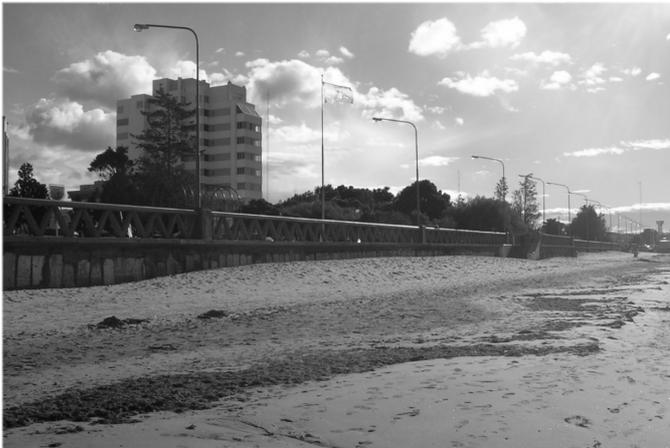
Cabe mencionar que los muros “transparentes o con aberturas” no obstaculizan el movimiento del viento, los sedimentos y el agua a través de ellos; en cambio, los compactos impiden dicha circulación, actuando como barreras. Pero en esta zona el tramo del muro de la rambla como el muro es parcialmente “transparente” la arena queda entrampada en la parte compacta del muro (la inferior) igual retiene arena en su parte inferior donde es compacto (Figura 3, anexo,). La arena queda entrampada debido a que el viento del oeste (dirección predominante en la zona) no puede actuar porque el muro se lo impide. En la misma fotografía (calle Belgrano) se observa que la playa posterior y la anterior son muy angostas aunque la fotografía fue tomada después de una marea ordinaria, cabe mencionar que ambos sectores de playa desaparecen en mareas extraordinarias. Se observa además la pared de la rambla costera y un canal de drenaje pluvial.. Similar situación se puede observar en la calle moreno donde la arena es depositada contra el muro de la rambla y de ese modo no vuelve a alimentar la playa debido a que los edificios altos del frente costero bloquean la acción de los vientos predominantes del sector oeste.

**Figura 3: muro transparente frente a la calle Belgrano**

10. Modificar el paseo costero, obviando muros o hacerlos transparentes e instalar pasarelas sobre los médanos que todavía perduran, para el acceso a la playa.

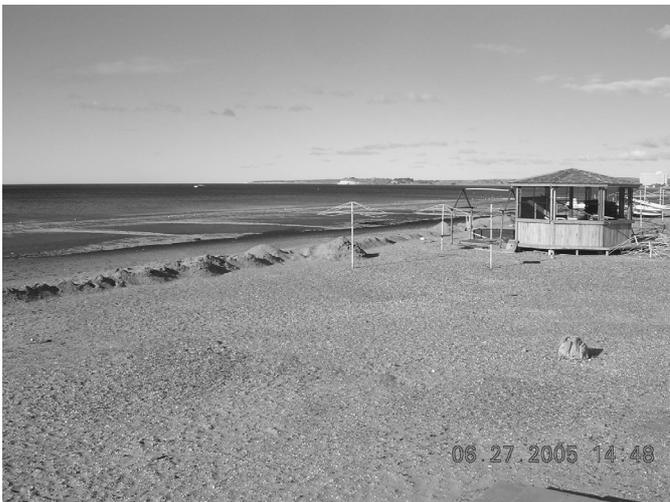
Otro tema de importancia a tener en cuenta al evaluar los elementos que deterioran la playa de la localidad de Puerto Madryn es la presencia de construcciones (Figura 4, anexos)). Las mismas fueron ocupando gradualmente la zona de playa y se fueron incrementando en número en virtud de las concesiones municipales pero sin respetar la legislación vigente. Cabe señalar, que son numerosas las construcciones que existen en

**Figura 4: ocupación parcial de la playa con construcciones.**

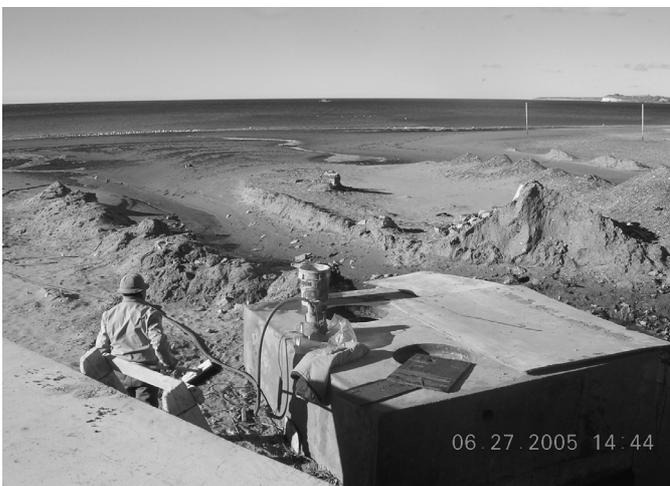
la playa pero que aquí no han sido registradas. Por otro lado, en el momento de las mediciones en la playa, se estaba ampliando la construcción de la red de drenaje pluvial, con lo cual como se muestra en la Figura 5 (anexos), se produce un importante deterioro de la playa por el movimiento de arena y el pisoteo de la maquinaria utilizada. En algunos sectores de la playa incluso se identifican construcciones sobre la zona intermareal (no permitida por el código de planeamiento urbano) y movimiento de material de playa debido a la construcción de zanjas para el drenaje pluvial.

**Figura 5: movimiento de la playa para construcción de red pluvial**

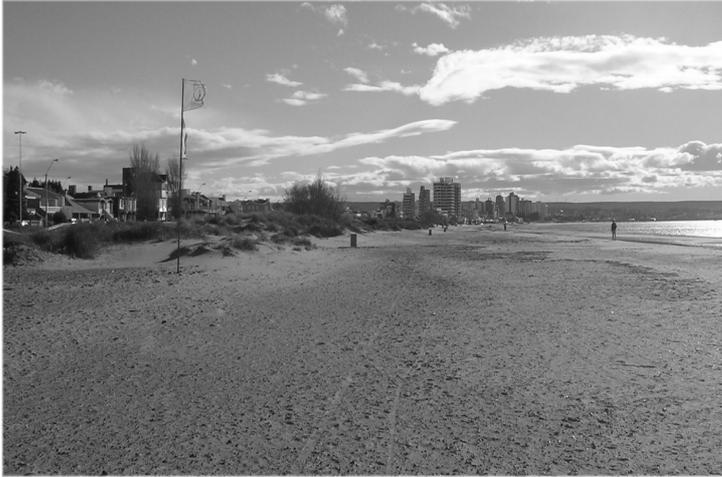
Un signo indudable del deterioro de la playa por falta de un manejo adecuado se observa en la figura 6 (calle Vesta). En ella se identifican los restos del antiguo médano parcialmente vegetado y la playa con escasa cantidad de arena debido a erosión, por lo cual quedan expuestos los cantos rodados (clastos y bioclastos). Cabe aclarar que el material de la zona de playa está constituido por rodados mezclados con arena. Cuando el viento actúa sobre esos materiales, a partir de la arena se forma médanos que van cubriendo a los cantos rodados. Aspecto similar presenta la playa en la Figura 7, en la cual, se observan los cantos rodados extendidos sobre la playa por la falta de arena a causa de la construcción del restaurante que allí se ha instalado.

**Figura 6: playa con evidencias de erosión**

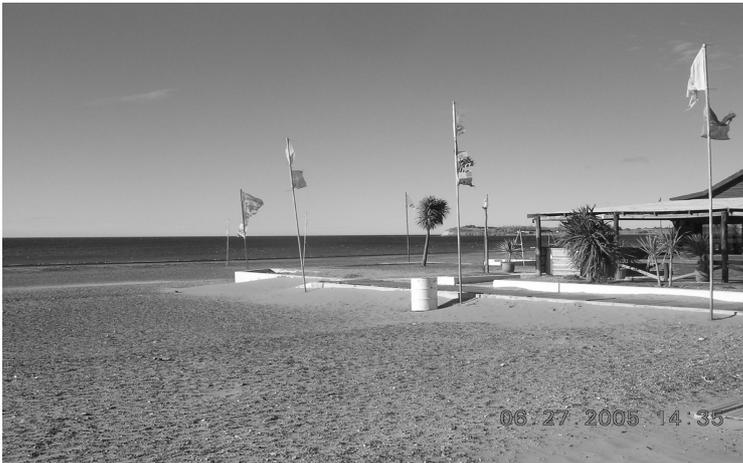
**Figura 7: playa con evidencias de erosión por acción antrópica**

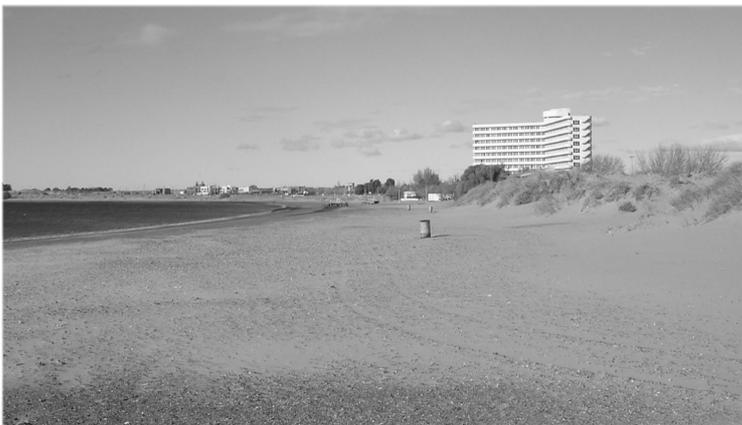
La figura 8 corresponde a la costa desde la calle Jenkins hacia el sur, en ella se observa la playa menos erosionada que en otros sectores porque está el médano y en la Figura 9 se ve como cuando se protege el sector de médanos, impidiendo el paso de vehículos, rápidamente se van regenerando nuevamente.

**Figura 8: playa sector sur**

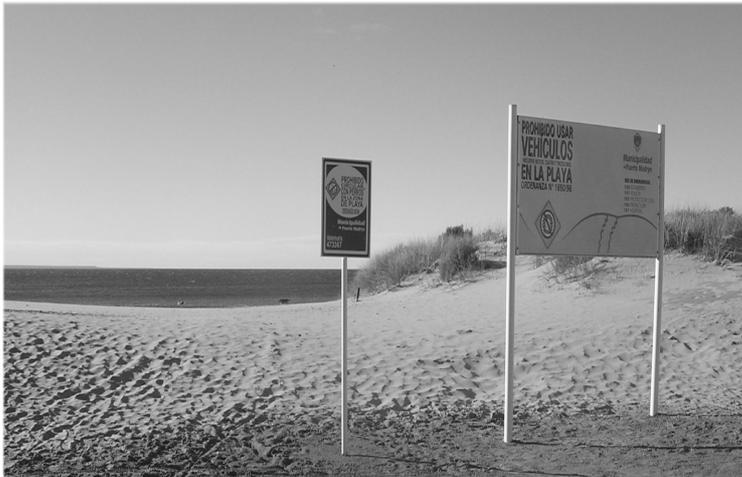
**Figura 9: playa sector sur con médanos en proceso de recuperación**

11. Conservar los médanos costeros existentes y poner reparos para que se vaya acumulando la arena y se formen de nuevos médanos donde han sido destruidos.

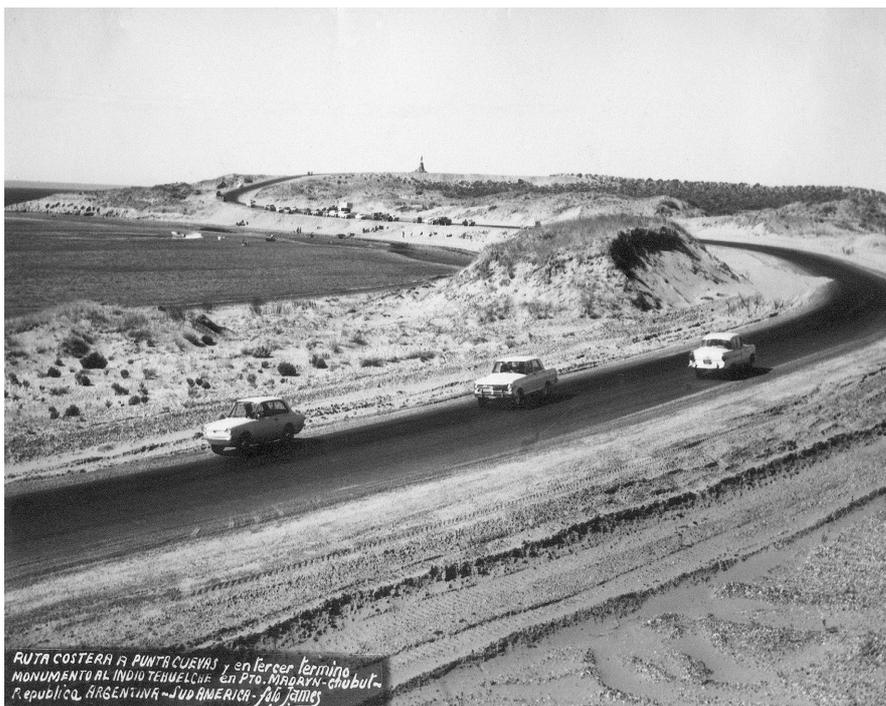
Durante el desarrollo de este trabajo, y a partir de observaciones de campo de una de las autoras (Gómez Simes), como así también de antiguos pobladores de la zona y a partir del análisis de fotografías antiguas facilitadas por el Centro de Estudios Históricos y Sociales de Puerto Madryn, se estimó que hasta mediados del año 1980, la zona costera de Puerto Madryn estaba cubierta por médanos con una altura promedio aproximada de 3 metros que se extendían por lo menos 300-400 m tierra adentro. En la figura 10 (año 1964) se observan médanos vivos, otros fijados total o parcialmente por vegetación. En este momento debido a que la urbanización se ha extendido hacia ese sector de costa ya no existen prácticamente médanos

**Figura 10: vista general del año 1964 donde se observa la cadena de médanos desarrollada en el sector sur, actualmente casi inexistente.**
