EROSIÓN MARINA Y URBANIZACIÓN COSTERA ESPONTANEA EN PLAYA MAGAGNA (CHUBUT, ARGENTINA)

Rogel, Claudia Graciela

Universidad Nacional de la Patagonia San Juan Bosco. Facultad de Humanidades y Ciencias Sociales - Sede Trelew. E-mail: c.gracielarogel@gmail.com.ar

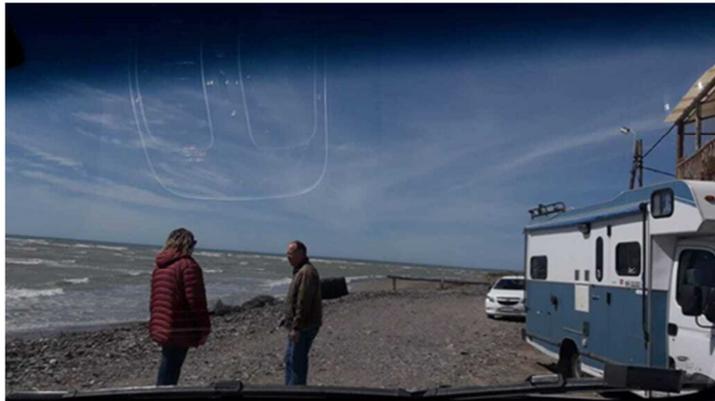
Figura 3. Vecino de Playa Bonita

El trabajo se inició con la búsqueda de información sobre lo sucedido y luego con un primer recorrido por las tres playas que integran el complejo Magagna en el que se hizo un primer registro fotográfico de los efectos y consecuencias de la marejada. En una segunda visita realizada el 18 de octubre además de nuevos registros de imágenes, se pudo conversar con un vecino (Figura 3) quien vive en Playa Bonita hace más de 20 años y comentó que se han realizado reclamos y se acercaron autoridades de la Dirección de Puertos para hacer registro fotográfico del lugar. En su caso en la primera marejada, en el mes de septiembre, el agua ingresó a la cochera de su casa, situación que lo preocupa porque ha podido ver cómo a lo largo de los años fue avanzando el mar y erosionando la línea de costa quedando a menos de 10 metros de su vivienda constituyendo una situación de peligro para los habitantes, es decir a la probabilidad de ocurrencia de nuevos eventos

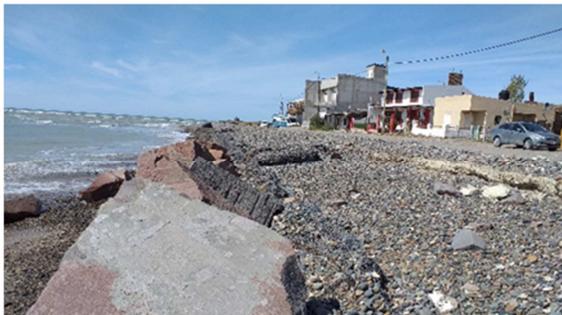
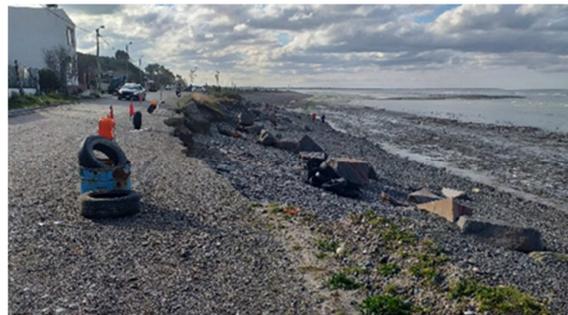
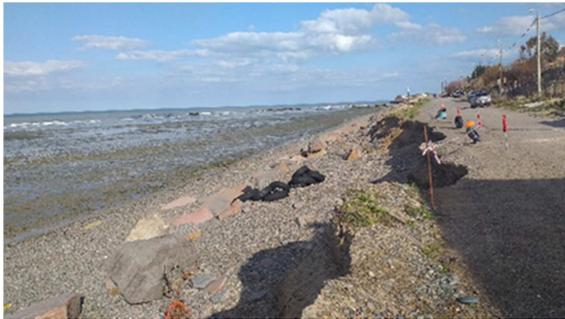
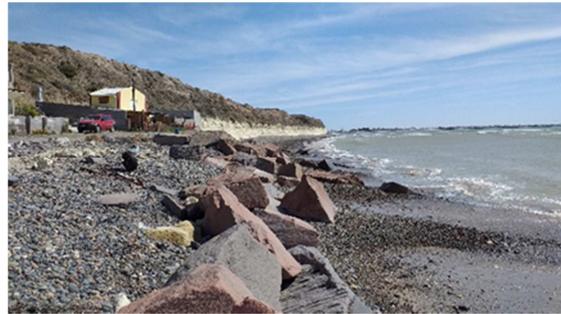
En las figuras 4 a 7, se observa el retroceso y modificación en la línea de costa que se ha desplazado hacia el interior del continente, producto de la erosión y disminución considerable en el ancho de la terraza marina además de la destrucción y desplazamiento de gaviones de contención. Este fenómeno de retroceso originado por la erosión de la costa por acción marítima, ha cambiado significativamente la topografía del lugar.

Figuras 4 y 5. Playa Bonita. Retroceso en línea de costa

Figuras 6 y 7. Playa Bonita. Retroceso en línea de costa

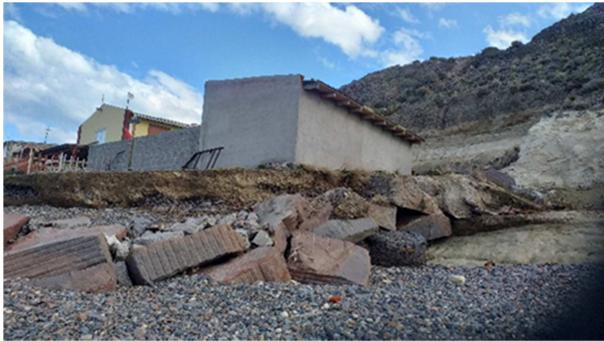
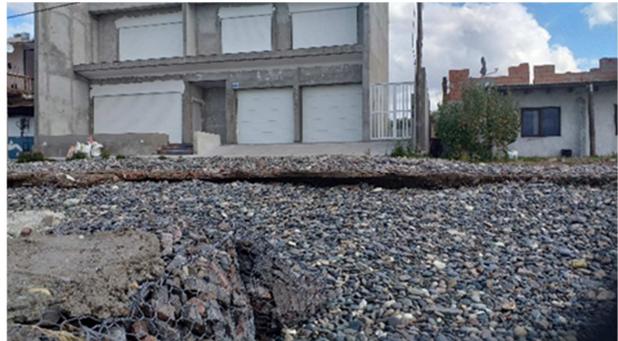
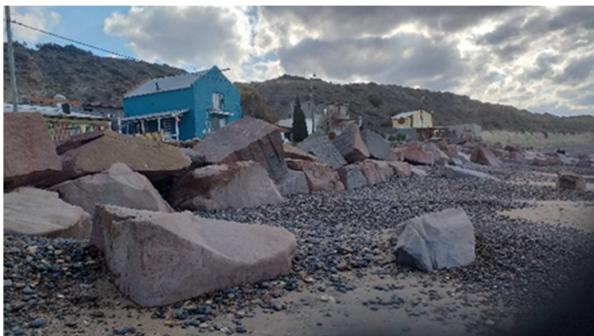
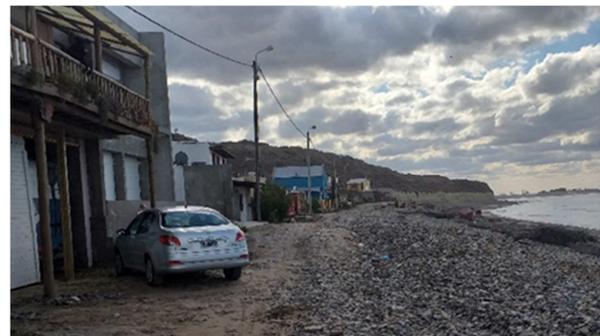
Figuras 8, 9, 10 y 11. Playa Bonita. Asentamientos costeros en riesgo

En las figuras 8 a 11 se pueden observar asentamientos entre un acantilado inactivo y el frente costero que están expuestos a situaciones de riesgo frente a la posibilidad de que se produzcan daños para las personas y sus bienes, lo cual depende no sólo del proceso en sí, sino también del grado y tipo de ocupación de la superficie terrestre por parte de las comunidades humanas (Cendrero, (1997) en Ambiente Natural I (material de cátedra), 2010). De forma similar, Fournier (1985) y Cardona, (1993) (en Ambiente Natural I (material de cátedra) 2010, p.167) lo vincula con la vulnerabilidad física de los elementos expuestos a los peligros lo cual se puede expresar como la probabilidad de exceder un nivel de consecuencias económicas y sociales en un sitio dado y en cierto período de tiempo.

Para Bush (1999, en Ambiente Natural I (material de cátedra), 2010, p.165) puede volverse potencial desde la perspectiva humana bajo determinadas condiciones de frecuencia y magnitud. En efecto, la peligrosidad se observa con el desplazamiento de las defensas hacia las viviendas. Las olas, las corrientes y las mareas, acompañadas por el viento, han cambiado el perfil de la costa como consecuencia del golpe directo de las olas, arrastrando hasta el frente de las viviendas los bloques de roca y gaviones (contenedor de piedras retenidas con malla de alambre) colocados como defensa costera.

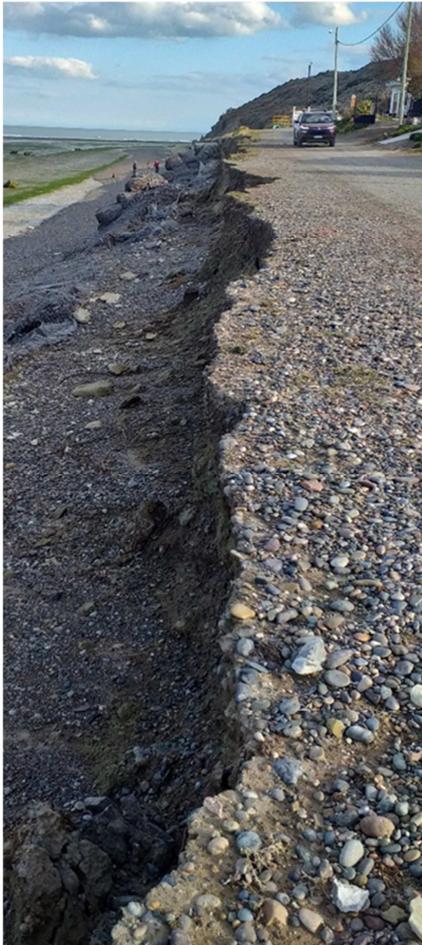
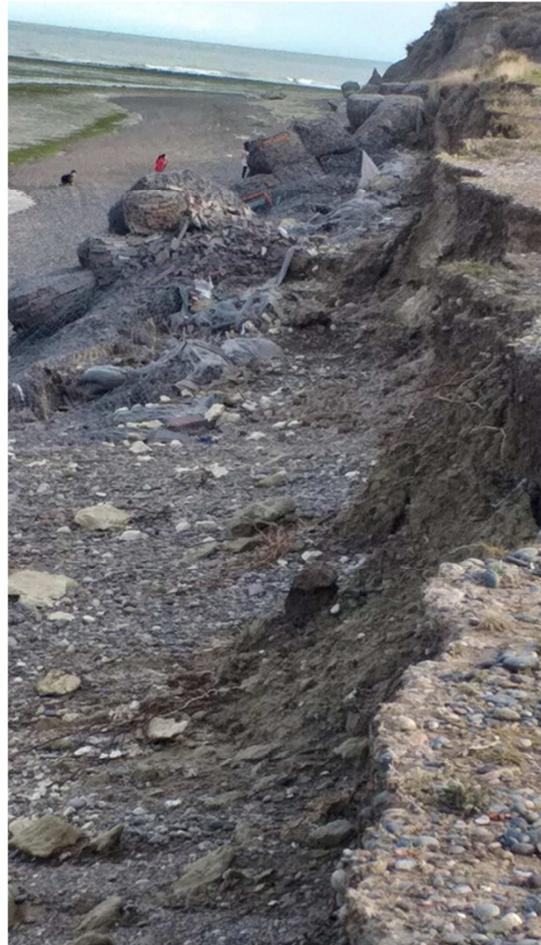
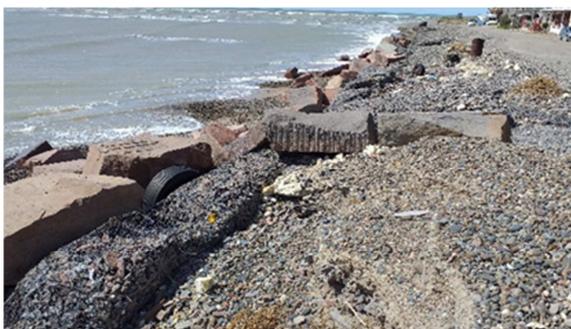
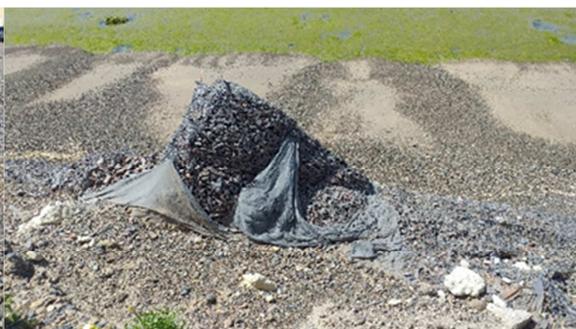
Figuras 12, 13, 14 y 15. Playa Los Cangrejales. Procesos erosivos y de remoción en masa

Una muestra de la nueva fisonomía costera en Playa Los Cangrejales (figuras 12 a 15) que expone el desplazamiento y destrucción de gaviones, también un proceso de remoción en masa.

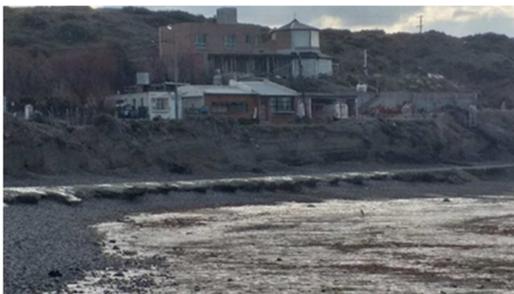
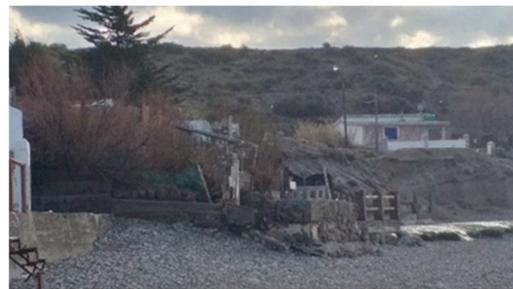
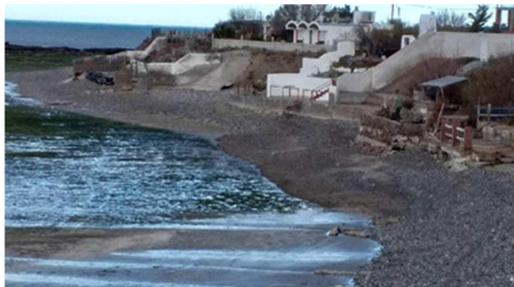
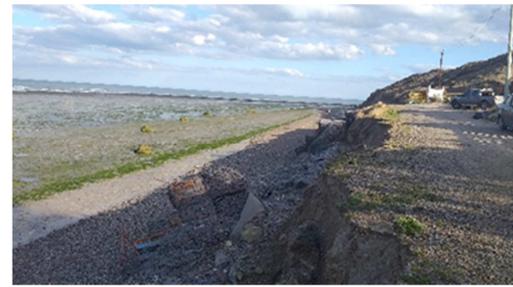
Figuras 16, 17, 18 y 19. Playa Los Cangrejales. Retroceso costero y asentamientos en peligro

En las figuras 16 a 19 se aprecian diferentes acantilados litorales, afectados por el oleaje que erosionó su base generando el retroceso de los mismos. Son un claro ejemplo tanto de peligrosidad, como de vulnerabilidad, es decir, de la dificultad de recuperarse de un daño ante la acción de un evento natural peligroso (UNDRO, 1979, Varnes, 1984, Romero y Maskrey, 1993, Cardona, 1993; en Ambiente Natural I (material de cátedra), 2010, p. 165) a la que se encuentran expuestos los habitantes del lugar.

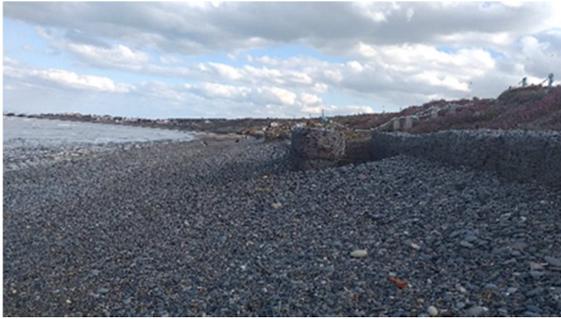
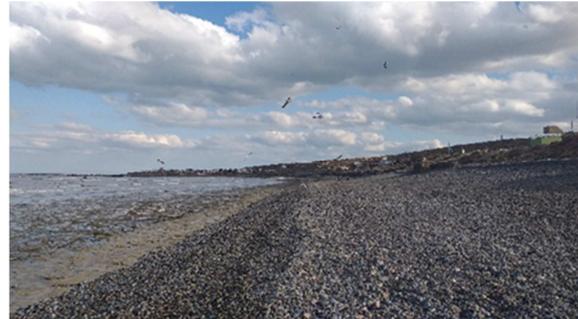
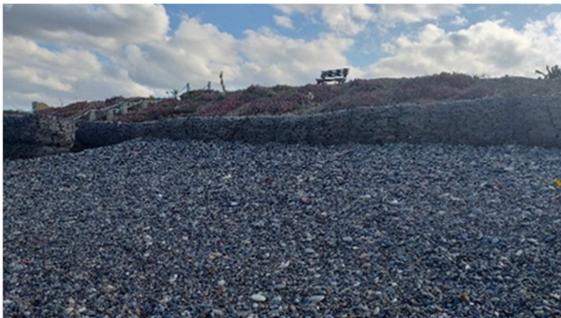
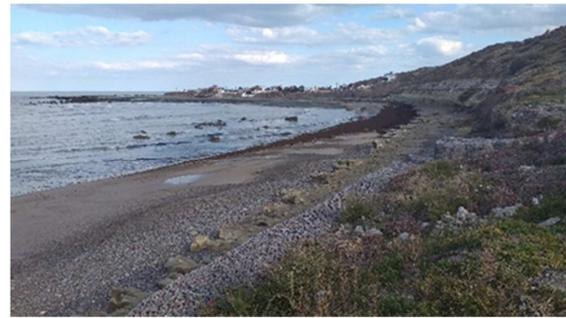
Figuras 20, 21, 22 y 23. Playa El Faro**Fig. 20**

La Playa El Faro, como se ve en las figuras 20 a 23 es la que menos expuesta estuvo a este fenómeno, ya que los asentamientos se encuentran emplazadas a una distancia más amplia de la línea de costa y como se pueden apreciar, los gaviones no fueron desplazados ni destruidos por el fuerte oleaje, tampoco en las zonas que no contaban con esta protección se vio afectada la línea de costa.
