## Expansión urbana sobre áreas inundables y sus consecuencias. El caso del arroyo Baró en San Roque, Corrientes

Urban sprawl in flood-prone areas and its consequences: The case of the Baró stream in San Roque, Corrientes

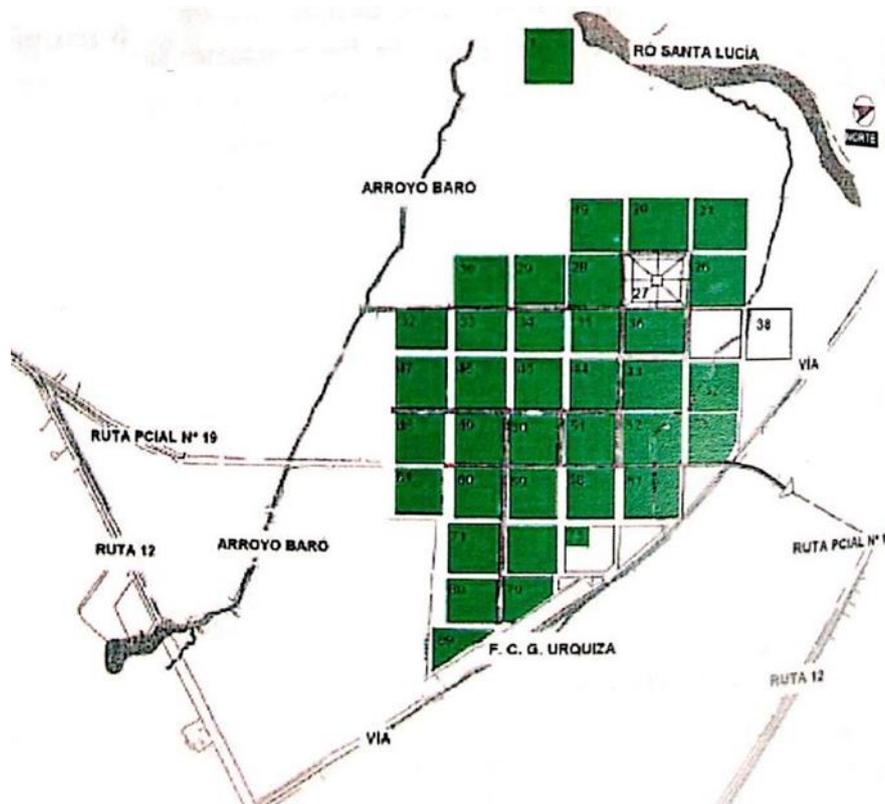
**FIGURA 2**  
Plano urbano de la localidad de San Roque (Corrientes), año 1941

Entre 1920 y 2020, la localidad experimentó notables cambios que son posibles de observar incluso en la actualidad. Un hecho importante se dio en 1941 cuando se documenta por primera vez el plano de la ciudad (Figura 2), que estaba delimitado el río Santa Lucía al oeste, las vías del Ferrocarril Gral. Urquiza al norte y al sur el límite estaba representado por el arroyo Baró.

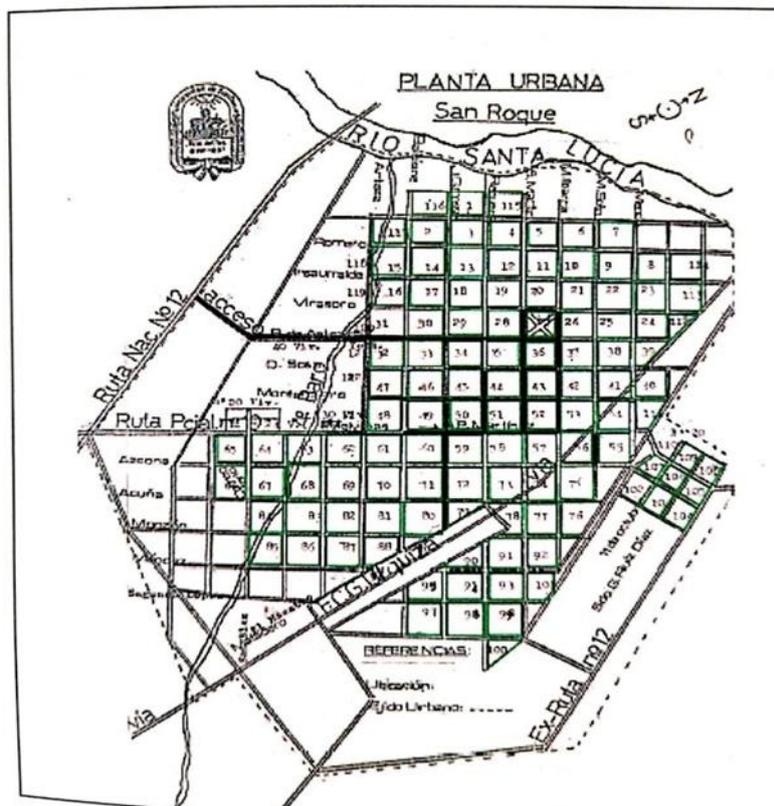
**FIGURA 3**  
Plano urbano de la localidad de San Roque (Corrientes)

La presencia del ferrocarril jugó un papel clave en la expansión urbana hacia el sureste, dado que los nuevos edificios públicos, administrativos y financieros, se erigieron entre el antiguo casco histórico religioso y la estación de tren. Para la segunda mitad del S XX se aprecia claramente en este plano (Figura 3), el avance de la ciudad sobre el límite que significaba el arroyo Baró, trazándose calles y manzanas sin respetar el curso del arroyo, como ha sucedido en otros lugares y sin ir más lejos, en la capital correntina, como lo han estudiado Contreras y Fantín (2015).

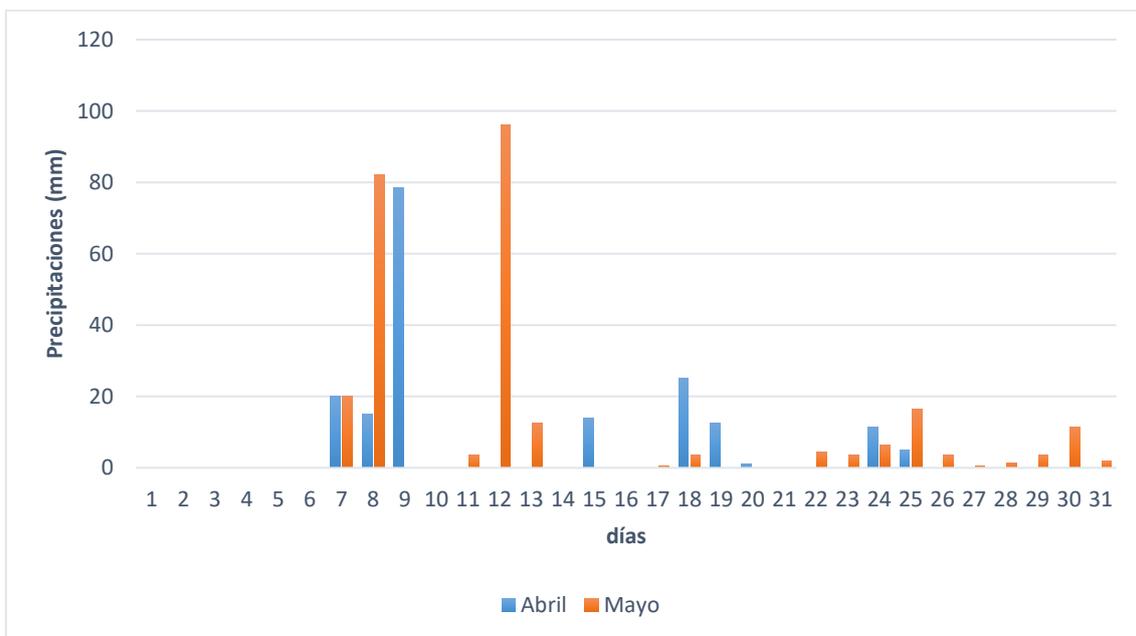
**FIGURA 4**  
Distribución de las precipitaciones en Bella Vista (Corrientes), durante los meses abril y mayo del 2017

La Figura 4 permite observar las precipitaciones manifestadas durante el mes de abril, las cuales registraron un total de 182,5 mm. El mayor registro se dio el día 9 (78,5 mm) y posteriormente, en el mes de mayo, fueron aún más abundantes, con un total de 269,5 mm, siendo el 8 y 12 los más lluviosos con 82 y 96 mm respectivamente. Es decir que entre ambos meses se registraron 452 mm, lo que equivale a un 20 % más de lo esperado para estos meses.

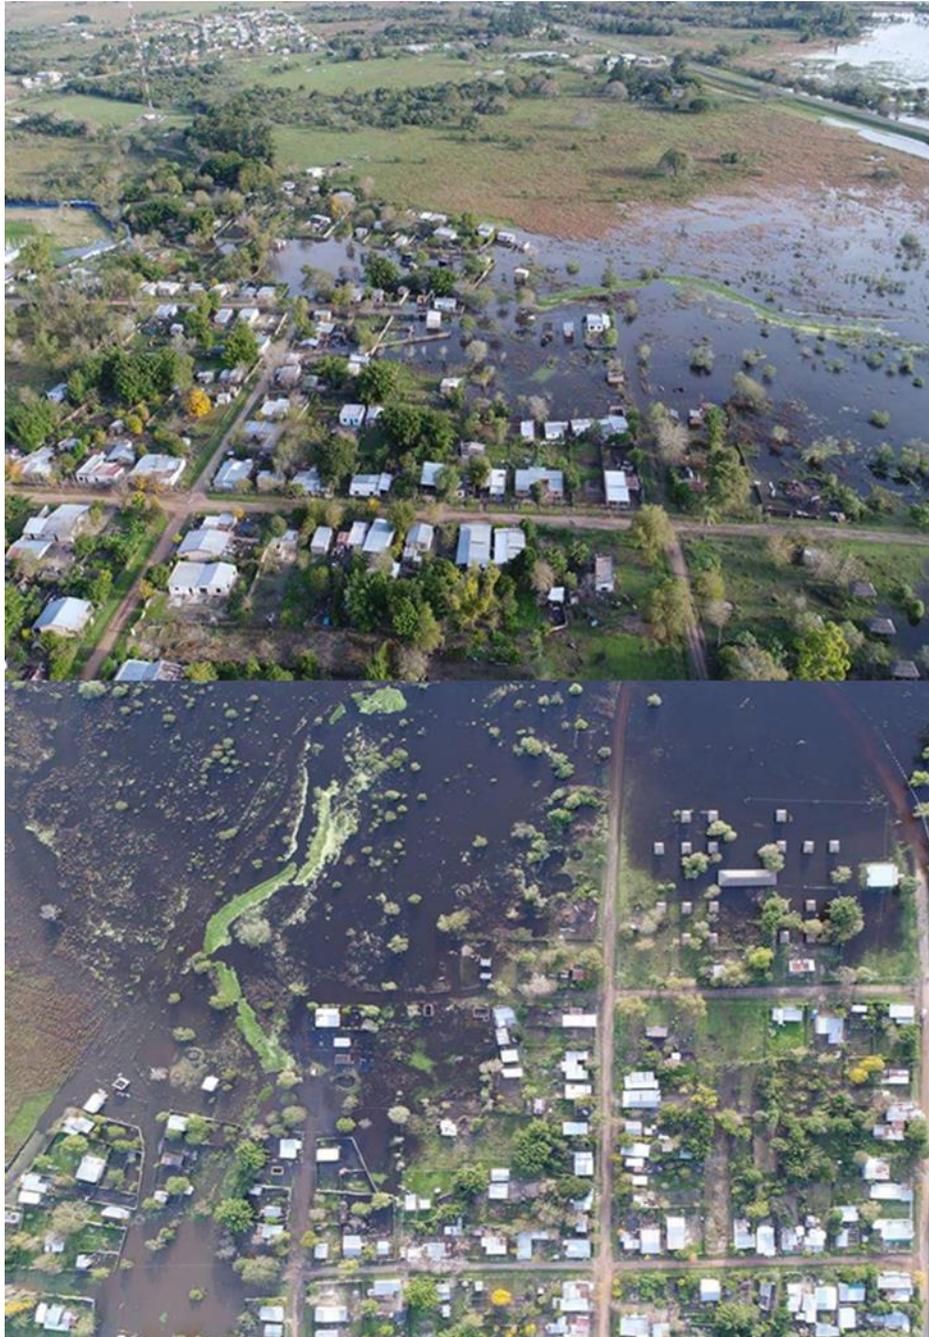
**FIGURA 5**  
Fotografía del desborde del arroyo Baró en su cuenca baja. Abril de 2017

Estas abundantes lluvias desencadenaron inundaciones en toda la región (Figura 5). Para el caso de San Roque, la severidad de desastre fue potenciada por el desborde del río Santa Lucía que, al estar ocupando toda su llanura aluvial, impedía el desagüe del arroyo Baró, y, en consecuencia, este último comenzó a desbordarse desde su desembocadura hacia aguas arriba y, por lo tanto, los afectados por las inundaciones se encontraban sobre las riberas de ambos cursos de agua.

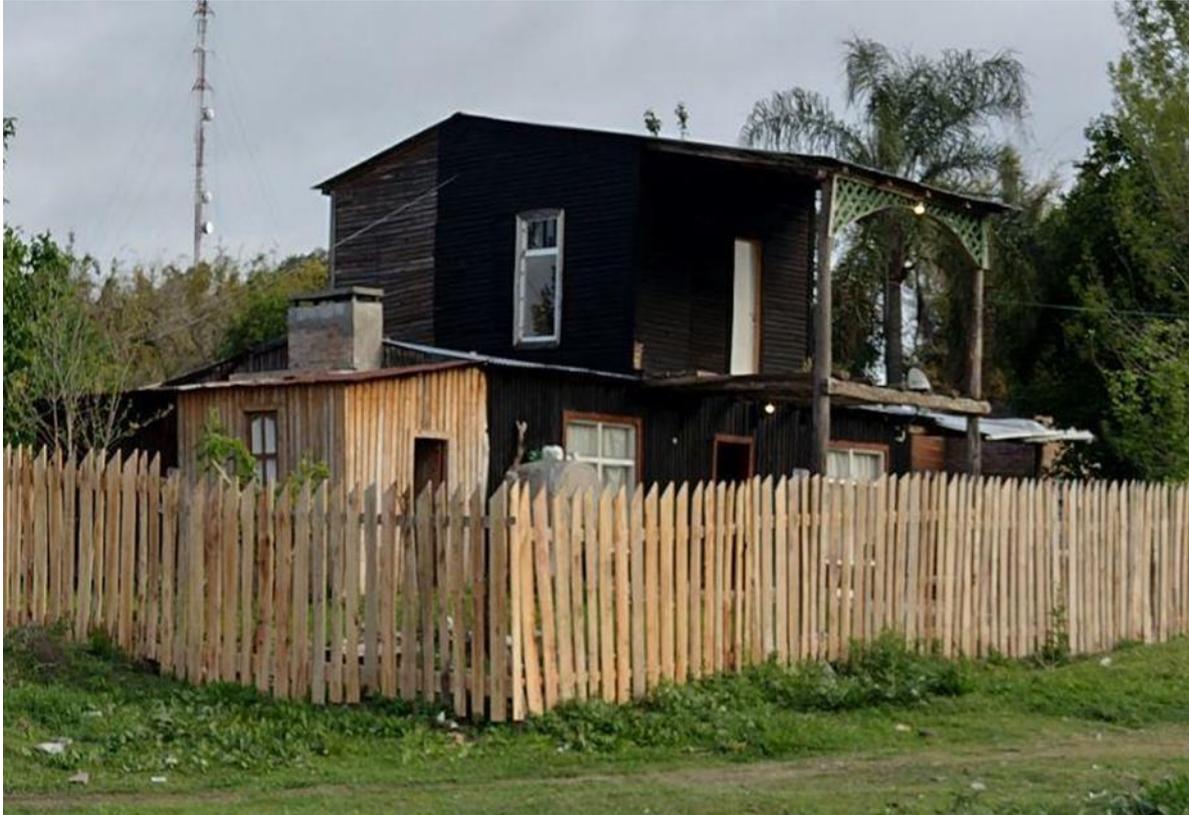
**FIGURA 6**

A estas condiciones, se le suma la alta vulnerabilidad socioeconómica que presenta este sector, las observaciones en campo y las entrevistas realizadas permiten señalar que la gran mayoría de las familias subsisten con trabajos temporarios, como albañilería, ladrilleras, recolección y venta de leña y los complementan con la cría de animales de corral y pequeñas huertas. En este contexto, los bajos ingresos económicos aumentan la vulnerabilidad de la población expuesta, lo cual se puede visualizar, por ejemplo, en la precarización de los materiales de construcción de las viviendas. En muchos casos, las paredes eran de retazos delgados de madera recubiertos con plástico en el interior (Figura 6).

Fotografía de una vivienda de madera construida dentro de la llanura aluvial del arroyo Baró, San Roque (Corrientes)

No obstante, y en base a la información obtenida de las entrevistas, luego de los recurrentes episodios de inundación, han podido edificar la pared con materiales más resistentes. Además, han construido un primer piso ya que, ante la imposibilidad de poder buscar un nuevo sitio para construir una vivienda, es una medida de mitigación de grandes pérdidas materiales en caso de inundación. Cabe destacar que esta práctica es muy frecuente en localidades ribereñas turísticas en la región, donde se utiliza a la planta baja como espacios reservados para salones de eventos o ambientes abiertos debido a que poseen alta exposición a la amenaza.

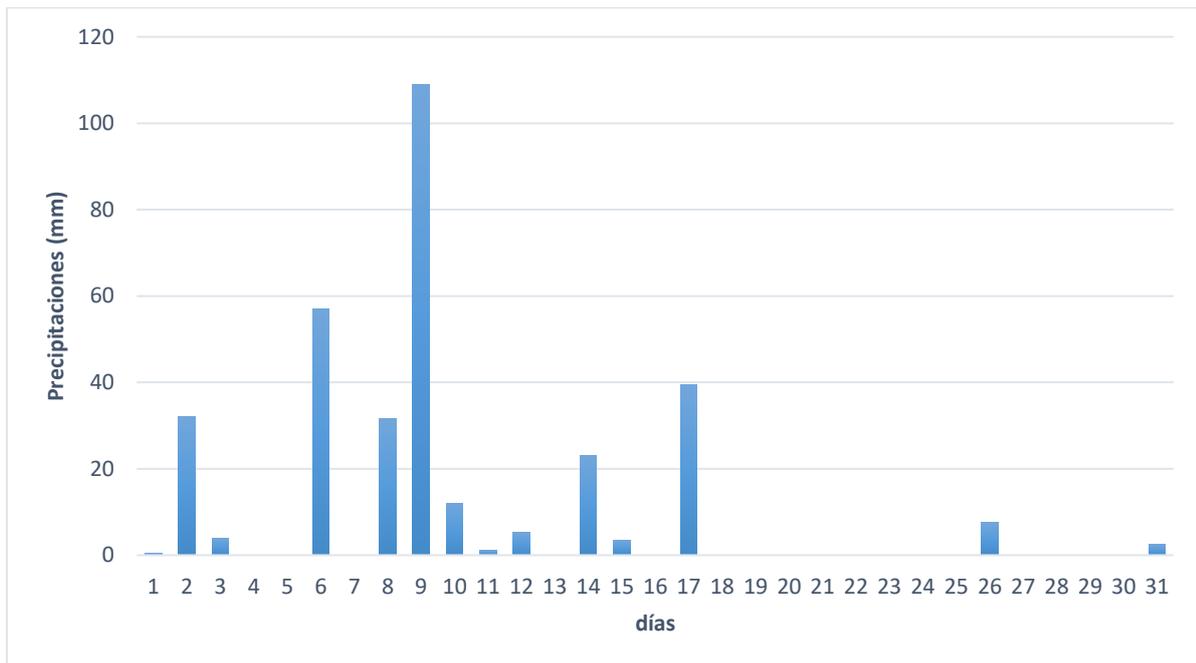
**FIGURA 7**

Otro evento hidroclimático experimentado casi de forma sorpresiva tuvo lugar en el mes de enero de 2019 (Figura 7) con un total de 328,5 mm. Si bien los primeros días del mes, tanto el 2 como el 6, se habían registrado 32 y 57 mm respectivamente, fue el día 9 con un total de 109 mm el desencadenante del episodio de inundación, dada la intensidad y la acumulación de los días anteriores.

Distribución de las de precipitaciones en Bella Vista (Corrientes) durante el mes de enero de 2019

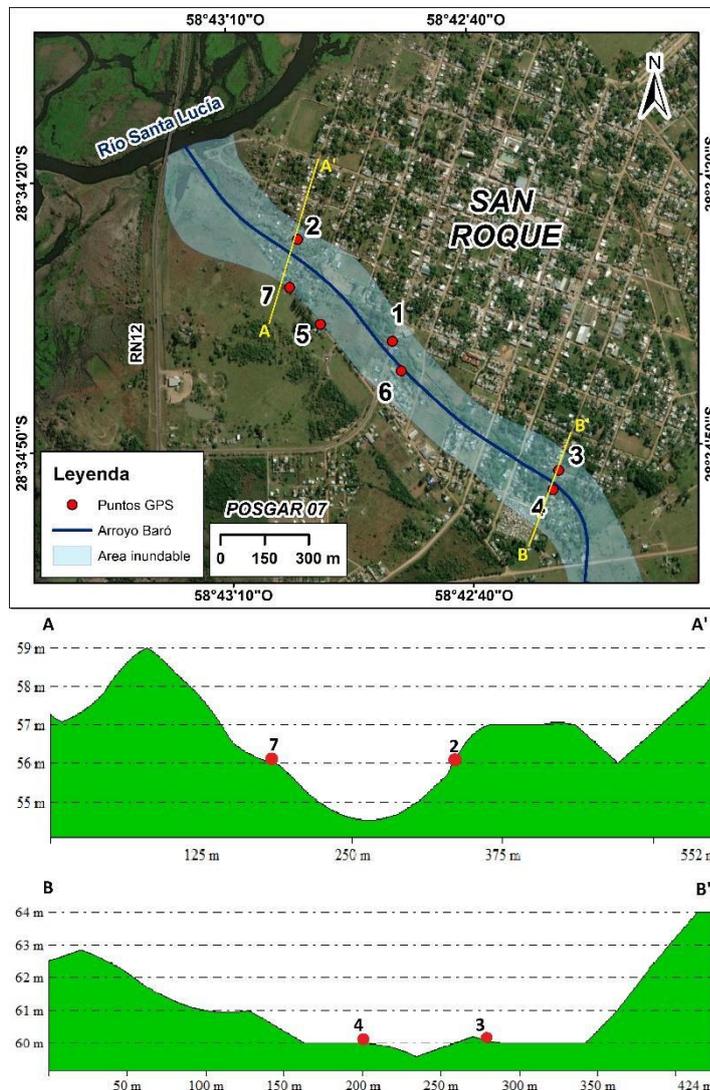
**FIGURA 8**

Los puntos rojos indicados en la Figura 8 muestran las casas afectadas por las inundaciones, según el relato de los entrevistados, el desborde del arroyo puede abarcar unos 50 metros a ambos márgenes. Mediante la observación de los perfiles topográficos en las áreas afectas se pueden comprobar que las mismas se encuentran dentro del valle de inundación del arroyo (Figura 8). No obstante, y como ya se ha mencionado, la población es consciente del riesgo a los que se exponen, ya que son conscientes de la recurrencia y peligrosidad de la amenaza a las cuales se encuentran vulnerables. En este sentido, el jefe de Bomberos Voluntarios de San Roque, Roque Ferreira, afirma que: “*la gente construye sus casas de dos pisos. Cuando llega la inundación suben sus pertenencias al segundo piso hasta que se va el agua y las vuelven a bajar*” (Figura 9).

Cartografía del área afectada por la inundación de enero de 2019 y perfiles topográficos del valle del arroyo Baró, San Roque, Corrientes

1- Ubicación del puente de acceso al ejido urbano de San Roque; 2- ubicación de la casa observada en la Figura 9; 3- ubicación de la casa observada en la Figura 10 (arriba); 4 ubicación de la casa observada en la Figura 10 (abajo); 5- ubicación de altura máxima de inundación registrada por los bomberos voluntarios (año 2019); 6- ubicación del cuartel de bomberos voluntarios; 7- ubicación de la casa de la Figura 6. Fuente: Elaboración propia en base a datos de campo

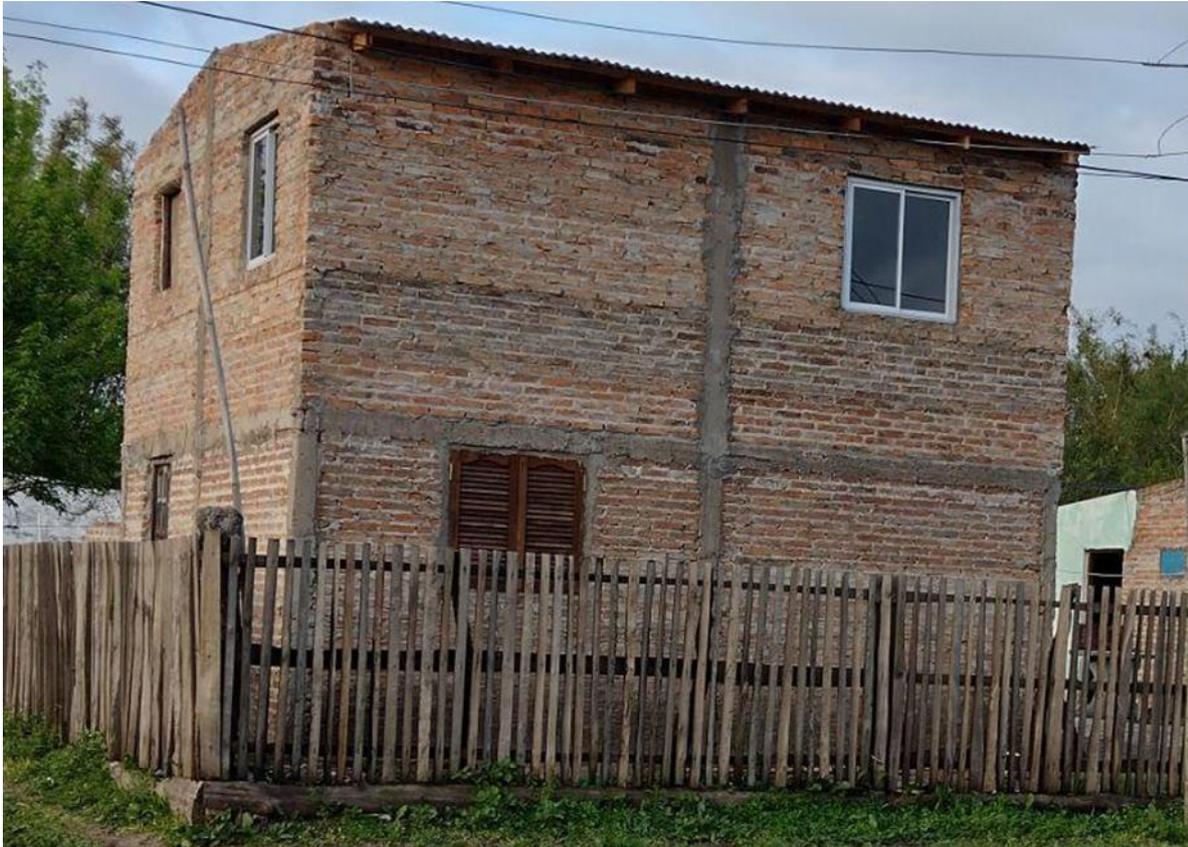
**FIGURA 9**

Fotografía de una vivienda de un piso construida dentro de la llanura aluvial del arroyo Baró (San Roque, Corrientes)

Casa ubicada en el punto 2 (Figura 8). Fuente: Fotografía de Juana Bolo. Año 2021.

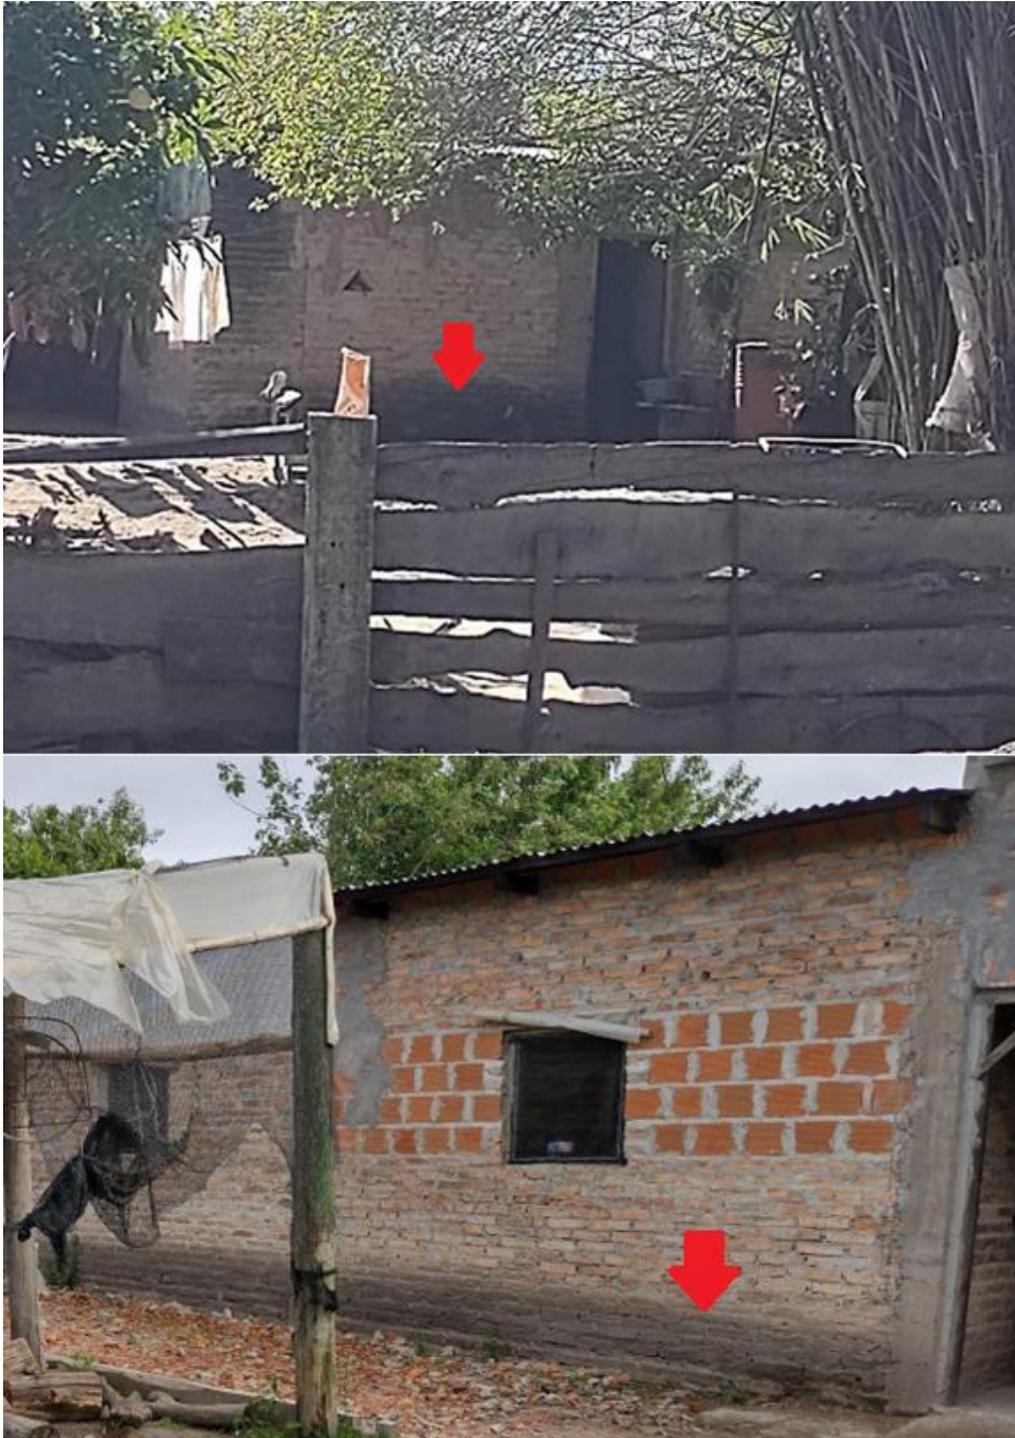
**FIGURA 10**

Fotografías de marcas de agua en viviendas ubicadas sobre las márgenes del arroyo Baró (San Roque, Corrientes)

(Arriba) Casa ubicada en el punto 3, (abajo) Casa ubicada en el punto 4 (Figura 8).  
Fuente: Fotografía de Humberto Smichowski y Juana Bolo. Año 2021

La ciudad cuenta con cuatro puentes en total en el recorrido de la ciudad, la altura del más alto debe ser de tres o cuatro metros aproximadamente y hubo veces que el agua lo sobrepasó. Ahí te das una idea de la magnitud que tienen las inundaciones. (Roque Ferreira, jefe de Bomberos Voluntarios de San Roque. Fecha de entrevista: 15/06/21)
