LOS PROCESOS DE EROSIÓN COSTERA EN PLAYA UNIÓN

Donini, Hugo J.

Universidad Nacional de la Patagonia San Juan Bosco. Facultad de Ingeniería. Sede Trelew.
E-mail: hugo.donini@gmail.com

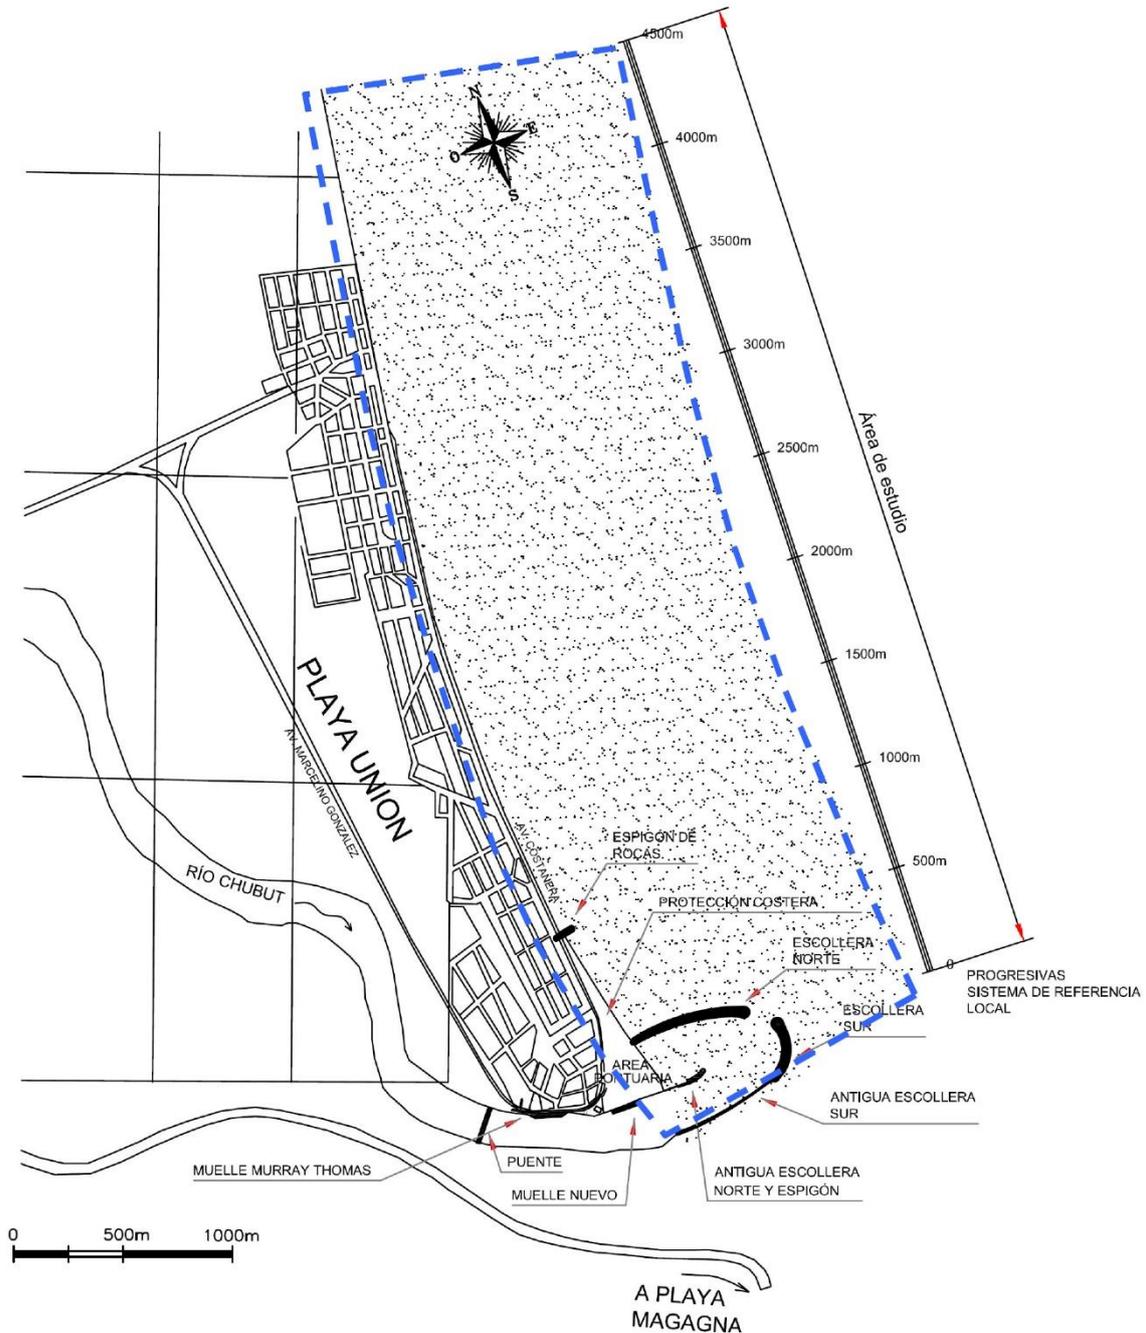
El área particular de estudio del presente artículo está circunscripta al sur por la desembocadura del Río Chubut en confluencia con la escollera norte considerada como progresiva 0 para el sistema de referencia local, hasta Playa de los Médanos alcanzando la progresiva de 4500 m medidos hacia el norte (ver al respecto la Figura 2). En sentido este-oeste, corresponde a una franja de aproximadamente 1400 m que comprenden los niveles

Figura 2. Playa Unión

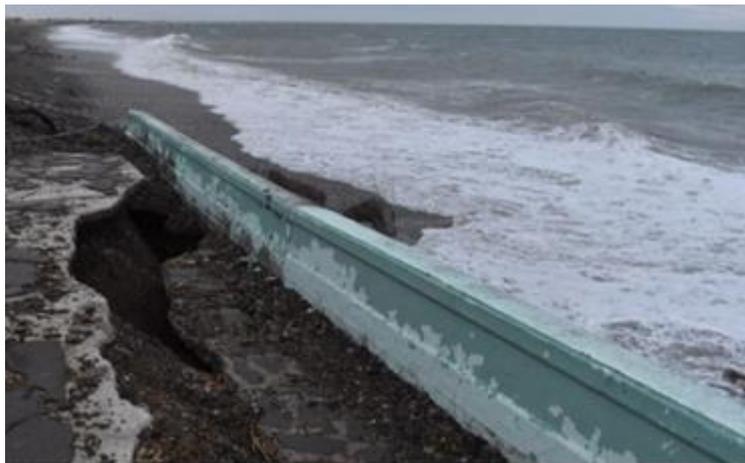
Figura 3. Destrucción del murete costero por efectos de la marejada sobre Playa Unión en septiembre de 2020

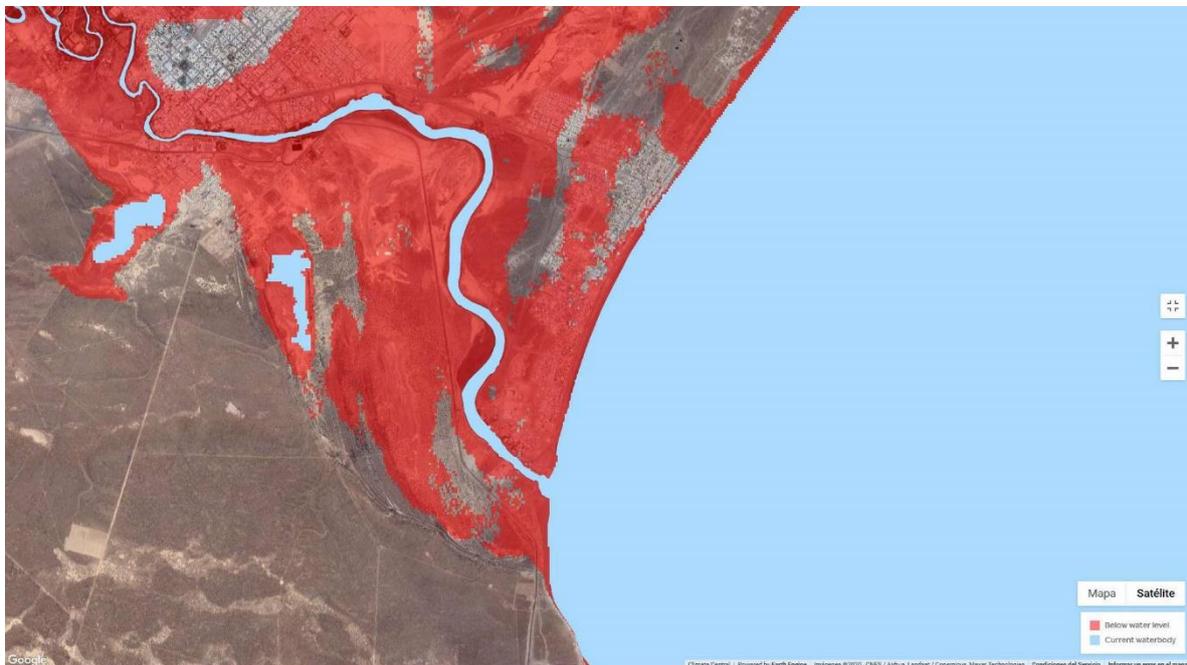
Según recientes publicaciones como *New elevation data triple estimates of global vulnerability to sea-level rise and coastal flooding* (Kulp y Strauss, 2019), dan cuenta que alrededor del mundo unos 300 millones de personas podrían verse afectadas por fenómenos de ascenso del nivel del mar y las consecuentes inundaciones para 2050. Playa Unión no queda exenta de estas amenazas climáticas según la Figura 4 donde se observan las áreas por debajo del nivel del agua modeladas para 2050 según Coastal Risk Screening Tool. El modelo empleado para la imagen utiliza varios escenarios con la evolución de las emisiones de gases de efecto invernadero y la velocidad de los deshielos.

Figura 4. Áreas debajo del nivel del agua (en rojo) para Playa Unión y zona de influencia según predicción para 2050

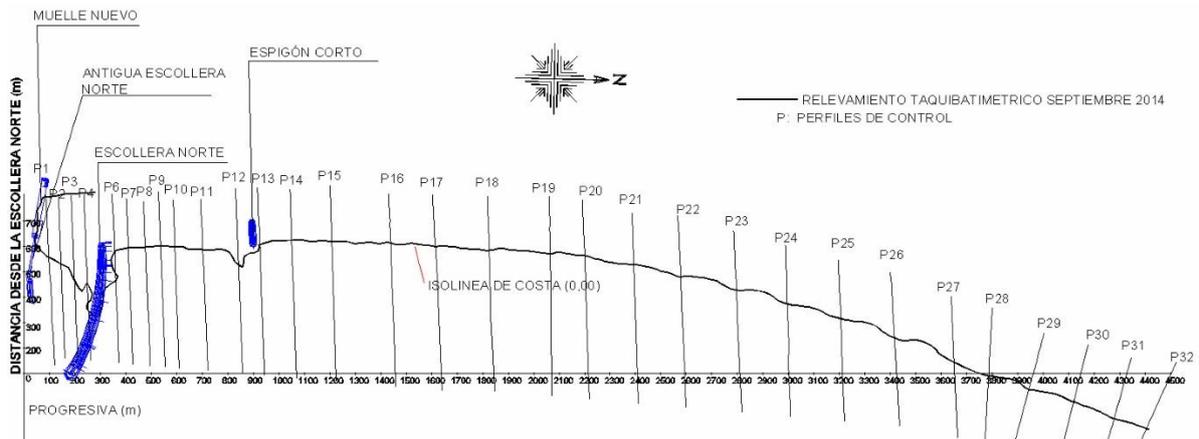
A partir de los datos batimétricos recabados de la Dirección General de Infraestructura Portuaria del Chubut (DGIP) para el año 2008 y 2014 y de la ubicación de los perfiles de playa comparados (Figura 5) se representó en la Figura 6 (Donini y del Valle, 2010; Donini, 2018, Donini, 2021a) los perfiles de playa en distintas progresivas y hasta los 4500 m de la zona de estudio, ajustados mediante la metodología de Dean (1977) y Moore (1982). El perfil 7 se encuentra en la progresiva 450 m, llegando al perfil 32 con una progresiva 4500 m. En la misma figura se representaron los niveles de máximos de pleamar (NMP), niveles de pleamares máximas sumados a mareas meteorológicas (NMPM) y niveles de bajamar mínima (NMB). Todas las cotas se encuentran referidas al nivel cero del ex – Ministerio de Obras Públicas (ex-MOP). De los resultados obtenidos, y teniendo en cuenta las características particulares observadas directamente del perfil real de Playa Unión, se descompuso al mismo en tres sectores (Donini y del Valle, 2010; Donini, 2018, Donini, 2021a):

Figura 5. Ubicación de los perfiles comparados en Playa Unión

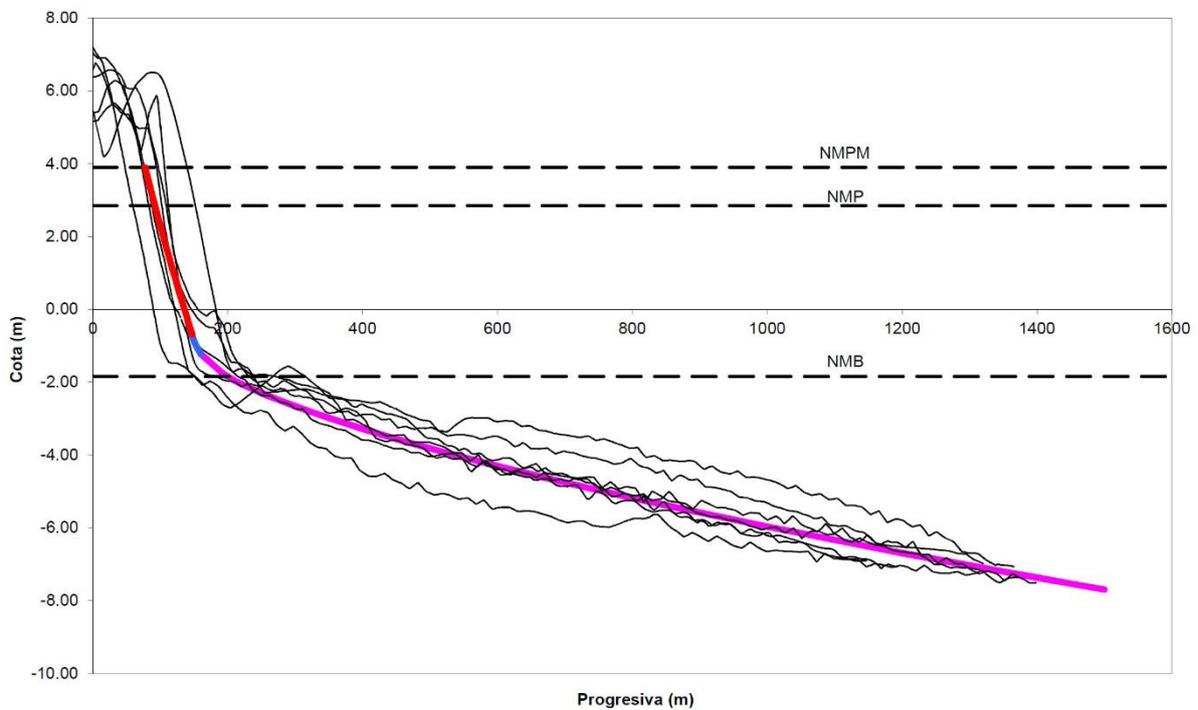
- 1) Un sector superior, comprendido entre las cotas 0,00 y +7,00 MOP (rojo en la Figura 6).
- 2) Un sector intermedio, con una pendiente algo superior al anterior, entre las cotas -1,00 y 0,00 MOP, donde se produce el cambio brusco de pendientes (azul en la Figura 6).

3) Un sector inferior comprendido entre las cotas -7,00 y -1,00 MOP (que coincide prácticamente con el NMB), caracterizado por un perfil disipativo y una pendiente suave con materiales de granulometría fina (de color magenta en la Figura 6).

Figura 6. Perfil de Playa Unión ajustado a partir de datos de junio de 2008 de los perfiles P7, P12, P16, P21, P26, P30 y P32 medidos desde la desembocadura del Río Chubut

En las figuras anteriores se destaca la bimodalidad del comportamiento de la playa, por un lado, disipativa, y por otro, reflectiva según la clasificación propuesta por Masselink y Short (1993). Ello genera una desigualdad de la granulometría de los sedimentos emplazados en cada sector del perfil de playa, y por la diferencia entre las pendientes observadas. De igual forma a lo desarrollado en la Figura 6 los perfiles de Playa Unión fueron ajustados pero según los datos batimétricos de abril-mayo de 2014 proporcionados por la Dirección General de Infraestructura Portuaria (Figura 8) (Donini, 2018), lo que permite efectuar comparaciones

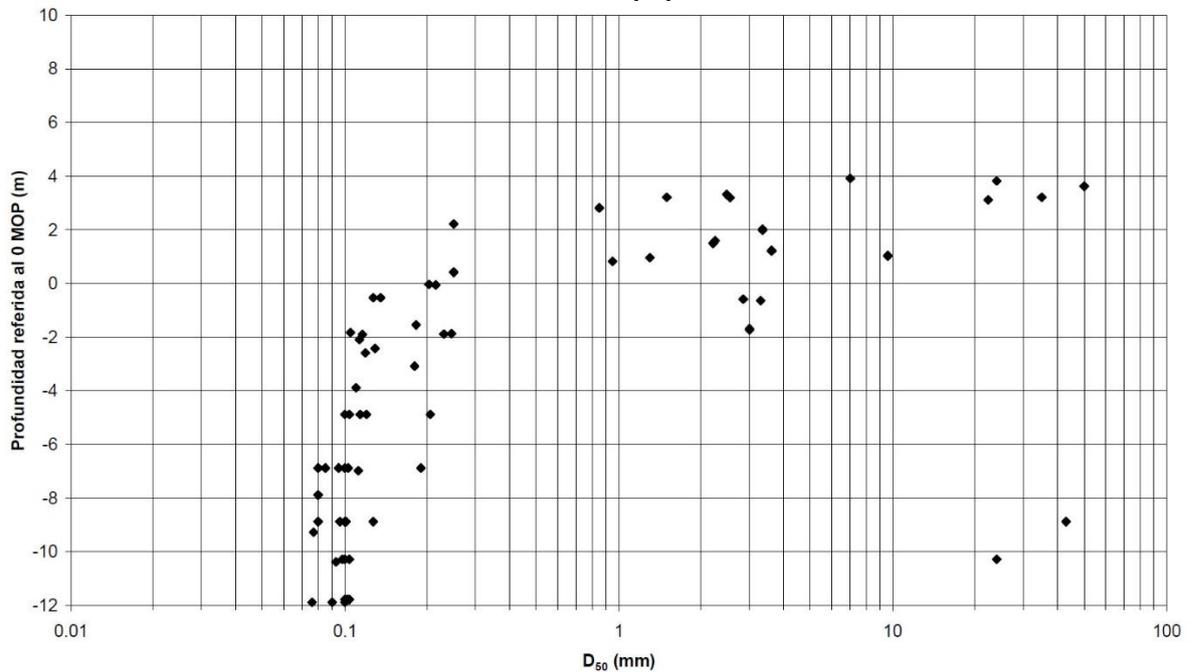
Esta composición del perfil de la playa coincide con la observación y el D_{50} ajustado con las más de 70 muestras recopiladas de diversas fuentes y graficadas en la Figura 7, donde se representa la relación entre el tamaño de las partículas y la profundidad de la playa referida al cero del ex-MOP (Donini, 2021a). En la mencionada figura se aprecia la gradación de tamaños según la profundidad del perfil de playa, lo que valida la bimodalidad de los sedimentos y la diferencia de sus pendientes. De la observación directa in situ, en el tramo sur el transporte de sedimentos finos disminuye de sur a norte, en tanto el transporte de sedimentos gruesos responde a un patrón opuesto.

Figura 7. Relación entre el tamaño de partículas D_{50} (mm) y la profundidad referida al 0 MOP (m)

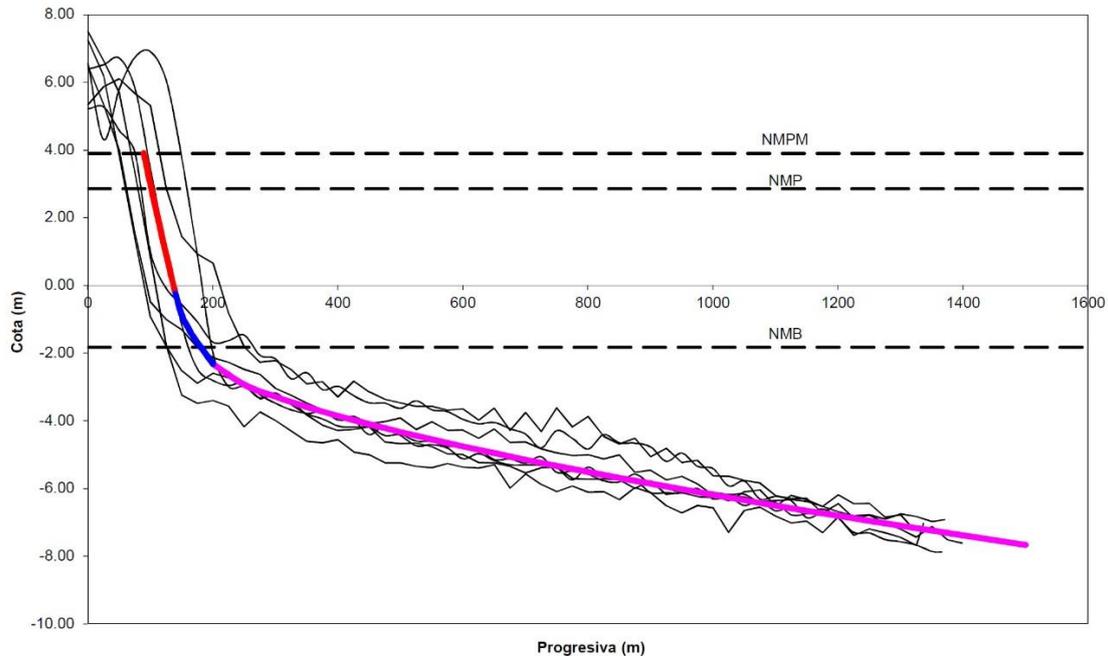
Figura 8. Perfil de Playa Unión ajustado a partir de datos de abril-mayo de 2014 de los perfiles P7, P12, P16, P21, P26, P30 y P32 medidos desde la desembocadura del Río Chubut

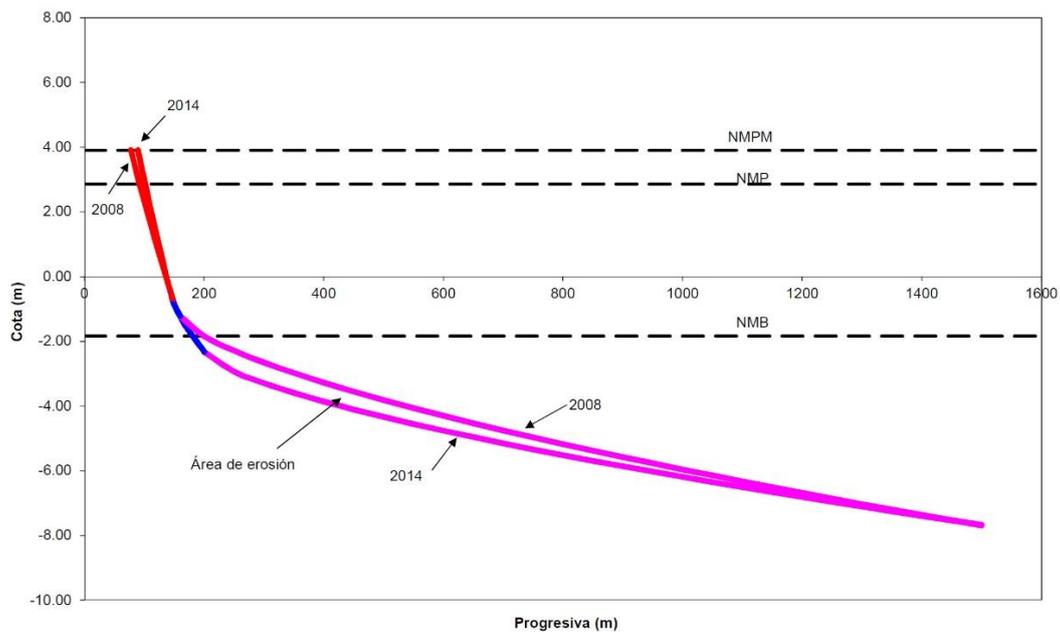
y evaluar las tendencias actuales de la playa en la Figura 9. Destáquese en esta última representación, la erosión del sector del perfil de color magenta.

Figura 9. Comparación de los ajustes de perfiles de playa según Dean (1977) y Moore (1982) para relevamientos de junio de 2008 y abril-mayo de 2014

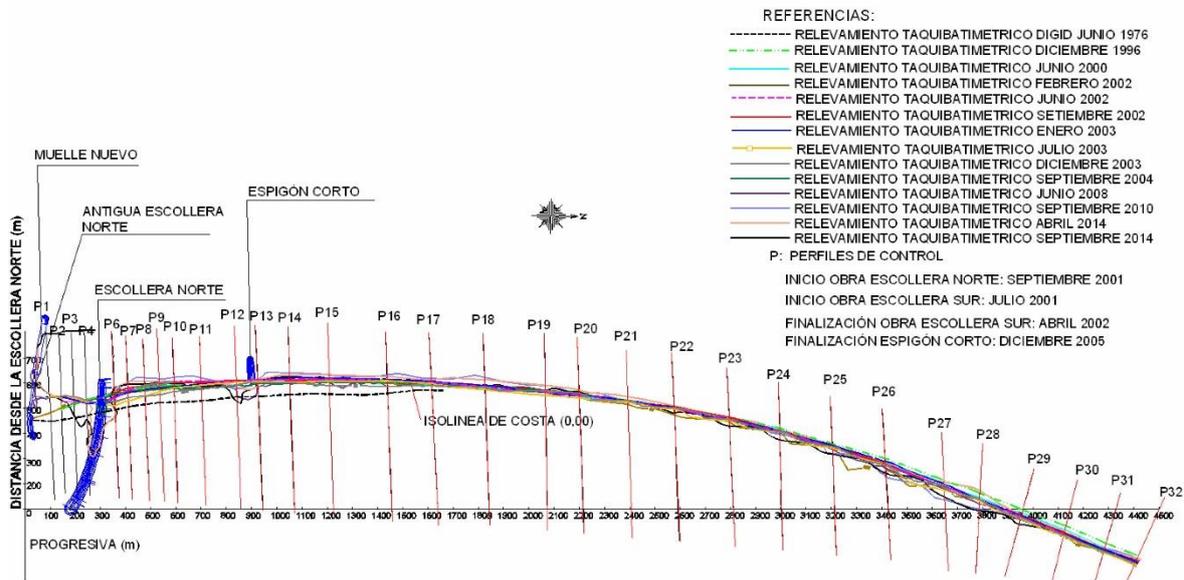
Figura 11. Combinación de las curvas batimétricas 0,00 para relevamientos efectuados desde 1976 hasta 2014

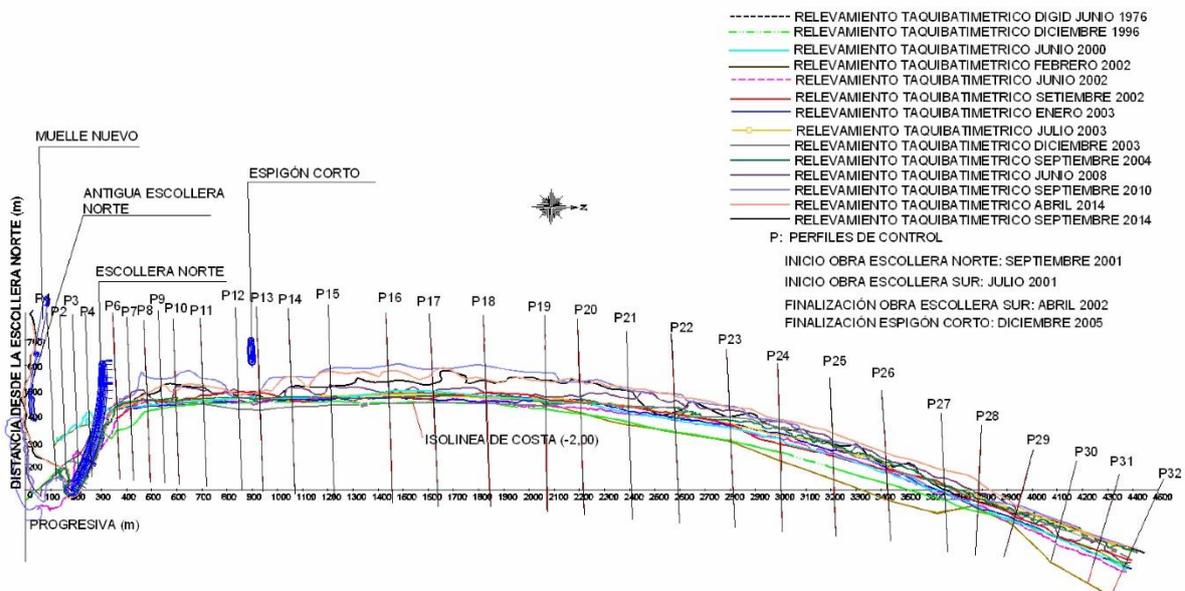
Figura 12. Combinación de las curvas batimétricas -2,00 para relevamientos desde 1976 hasta 2014

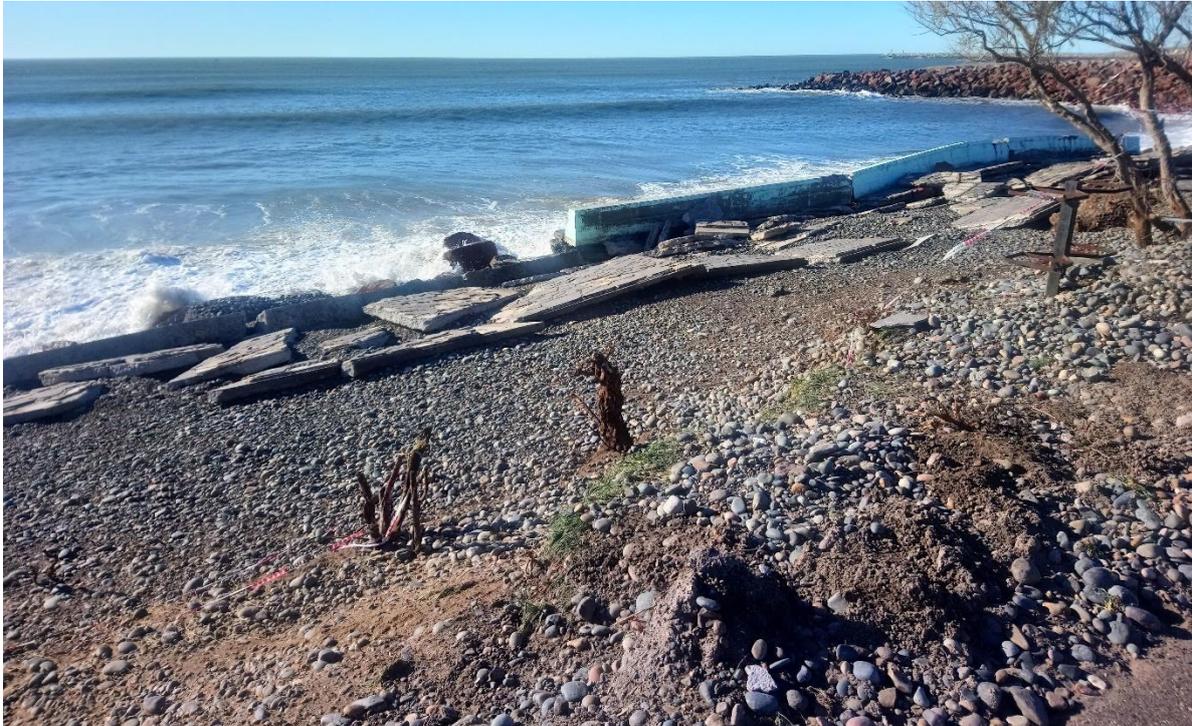
Respecto del espigón corto, se observa acumulación de sedimentos para las isolíneas superiores del perfil en las progresivas inmediatas al sur de su posición y erosión al norte. En la Figura 13 que capta este último sector, evidencia la acción del mar con la

consecuente destrucción del murete costero. No existen variaciones en las isolíneas inferiores del perfil de la playa por la presencia de esta obra de protección costera.

Figura 13. Erosión al norte del espigón corto con la destrucción del murete costero

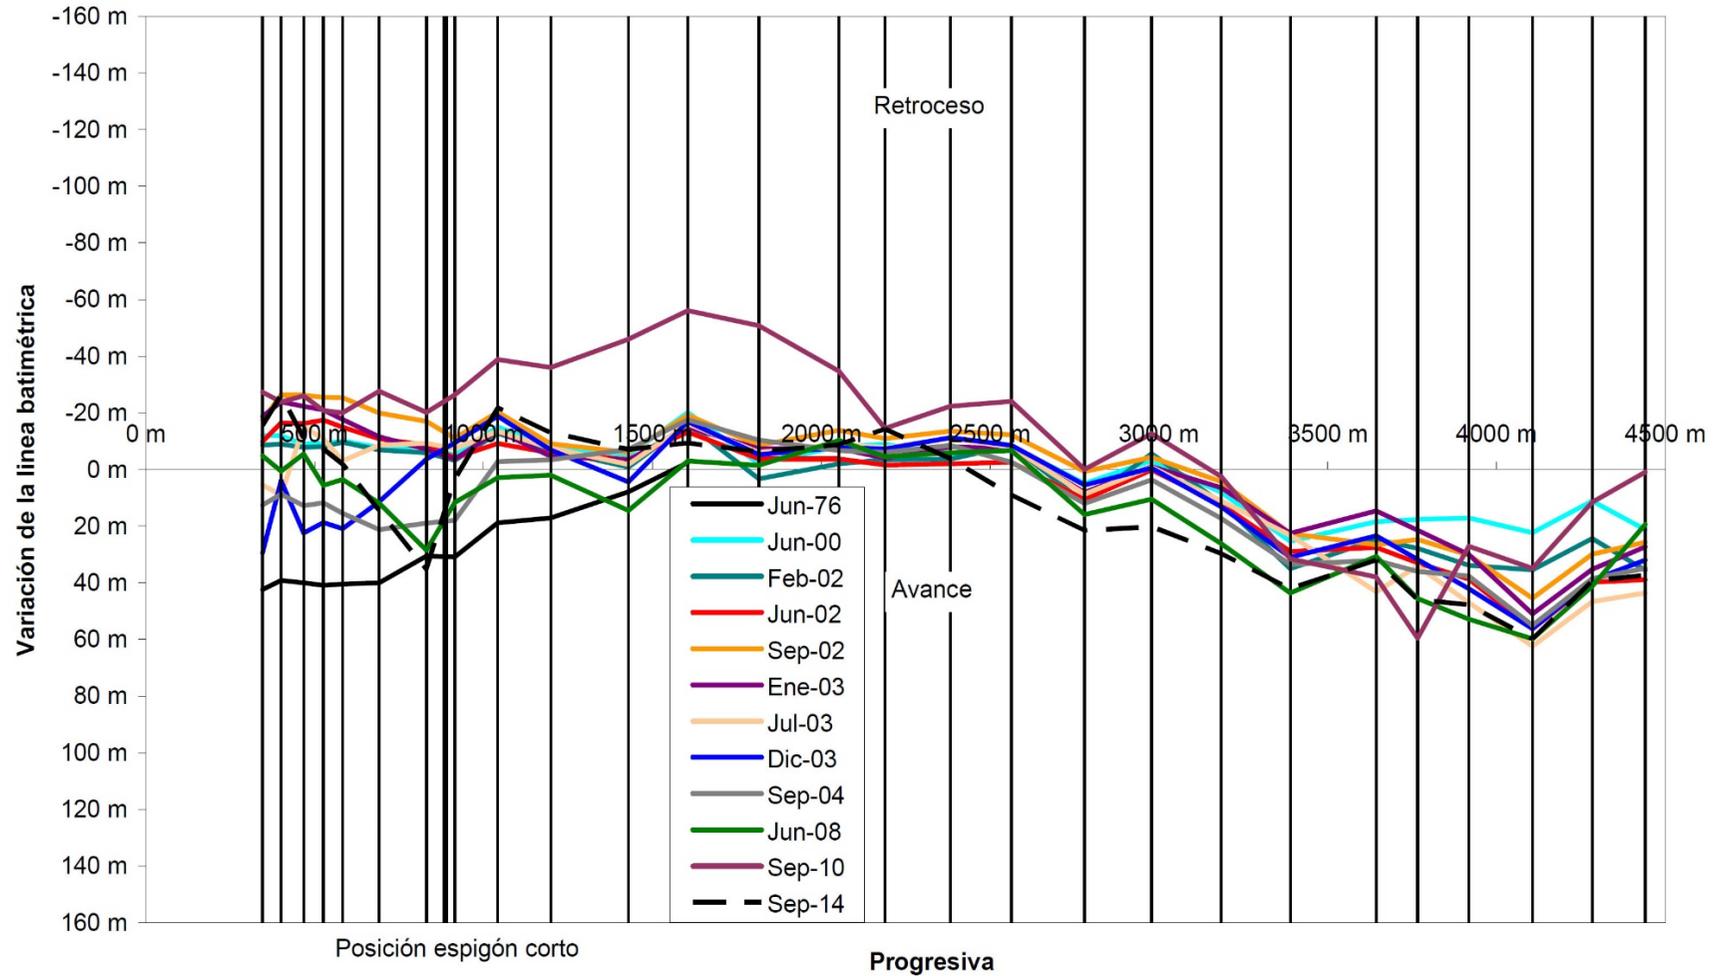
De la comparación y medición de las curvas batimétricas superpuestas, se extrajeron los avances y retrocesos medidos respecto del relevamiento taquibatimétrico de diciembre de 1996, para establecer el comportamiento del transporte a lo largo de la playa (longshore). Cada curva de la Figura 14 a Figura 16 representa los avances y retrocesos de las isolíneas de playa según el mes y año del relevamiento. La Figura 14 muestra una acumulación de sedimentos gruesos ($D_{50} = 2 \text{ mm}$) al norte de Playa Unión y erosiones asociadas a marejadas al norte del espigón corto (ver la curva de septiembre de 2010). La tendencia a la acumulación de sedimentos al sur del citado espigón vuelve a ser evidente en los últimos relevamientos para este tipo de material. La Figura 15 y la Figura 16 indican una paulatina reducción de la tendencia a la acumulación de sedimentos finos ($D_{50} = 0,4 \text{ mm}$ y $D_{50} = 0,2 \text{ mm}$) a medida que nos desplazamos al norte de la playa, e incluso algunos relevamientos que indicaron erosiones localizadas en las progresivas 3000 y 3500.

Figura 14. Evolución de la isolínea +4,00 MOP por progresivas referida a diciembre de 1996

¹ Las líneas verticales al eje de abscisas señalan la posición de los perfiles de relevamiento

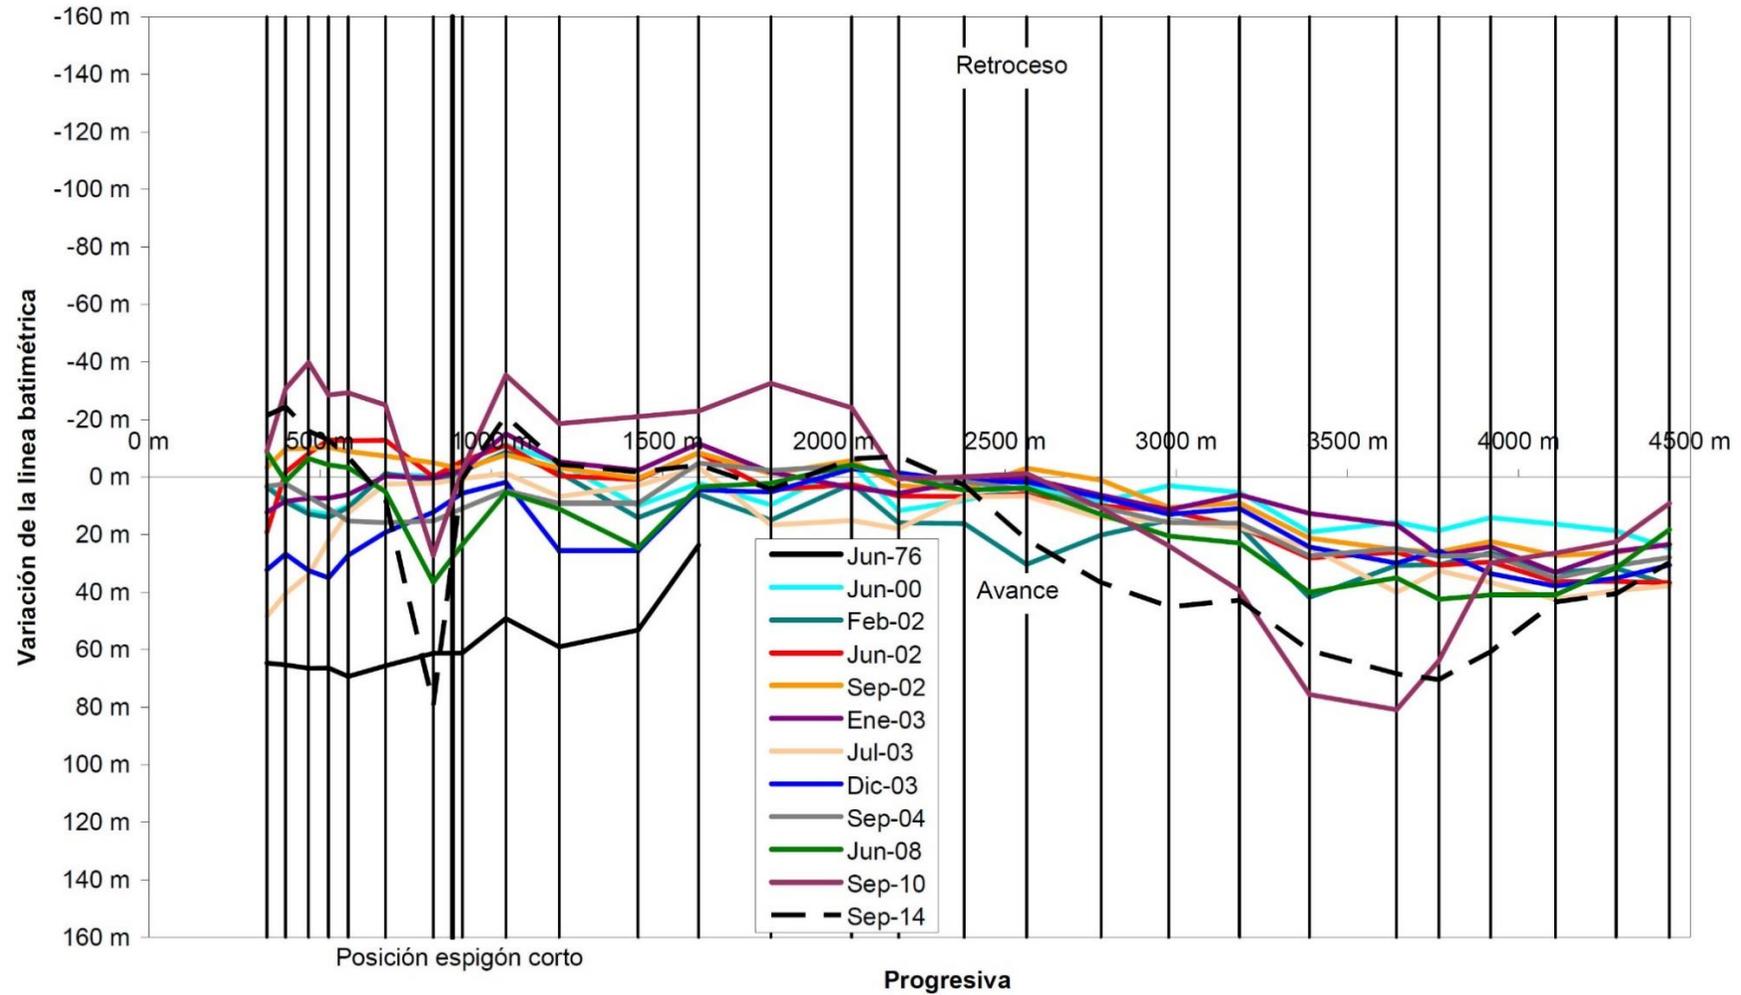
Figura 15. Evolución de la isolínea 0,00 MOP por progresivas referida a diciembre de 1996

Las figuras de evolución histórica (**¡Error! No se encuentra el origen de la referencia.**, **¡Error! No se encuentra el origen de la referencia.** y **¡Error! No se encuentra el origen de la referencia.**) identifican una marcada susceptibilidad ante tormentas provenientes del sudeste asociadas a elevados niveles de marea, ya que las curvas de las isolíneas tienen un cambio brusco de pendiente con tendencia erosiva para los períodos posteriores a agosto de 2002 y julio de 2010, momentos de ocurrencia de temporales de estas características sobre la costa. Si bien en todos los perfiles se observa un retroceso de las isolíneas en esos momentos, tal erosión se manifiesta mayormente en las cotas superiores hasta la progresiva de 900 m y en las cotas inferiores, de menor granulometría, para las progresivas más al norte. Los estudios previos a la construcción de las obras de abrigo (Serman et al., 1997) predijeron una tendencia erosiva en los primeros 900 m al norte de las mismas, con una mayor incidencia en la cota 0,00 MOP y hacia mar afuera. Este hecho coincide con las mediciones y surge del contraste de la Figura 18 con la Figura 19, con un mayor retroceso de la isolínea -2,00 m MOP respecto de la 0,00 m MOP. En este escenario, la construcción de la escollera sur generó una pantalla más opaca al transporte de sedimentos que los afloramientos de restingas. Posteriormente al refulado del material del río a la playa contigua a la escollera norte en 2003, se produjo una recuperación de la misma en las cotas +4,00 y 0,00, y un retroceso de la línea -2,00. La construcción del espigón corto trajo aparejada una acumulación preponderante de material de elevada granulometría en la porción superior del perfil de playa, compuesto en su mayoría por cantos rodados, pero localizado en las adyacencias de este. Como consecuencia, en la Figura 15 y Figura 16 se aprecia un

desplazamiento de la erosión de playa hacia progresivas superiores para las curvas batimétricas 0,00 y -2,00. Estos aspectos coinciden con las conclusiones a las medidas de mitigación propuestas en marzo de 2004 (DHI, 2004), con la salvedad, que hasta el momento no se ha generado el dragado del río y no se ha refulado el material tal cual se sugiriese oportunamente. Este hecho hoy debería ser evaluado con suma cautela bajo el potencial impacto ambiental generado por los sedimentos dragados del río. Todas estas interacciones han producido una merma en las fuentes de sedimentos capaces de alimentar el transporte. Ello hace que la playa en cuestión no se mantenga estable temporalmente con un equilibrio dinámico (Davidson-Arnott, 2010, Coastal Engineering Manual Parte III, 2008 y Coastal Engineering Manual Parte IV, 2002, Donini, 2021b).

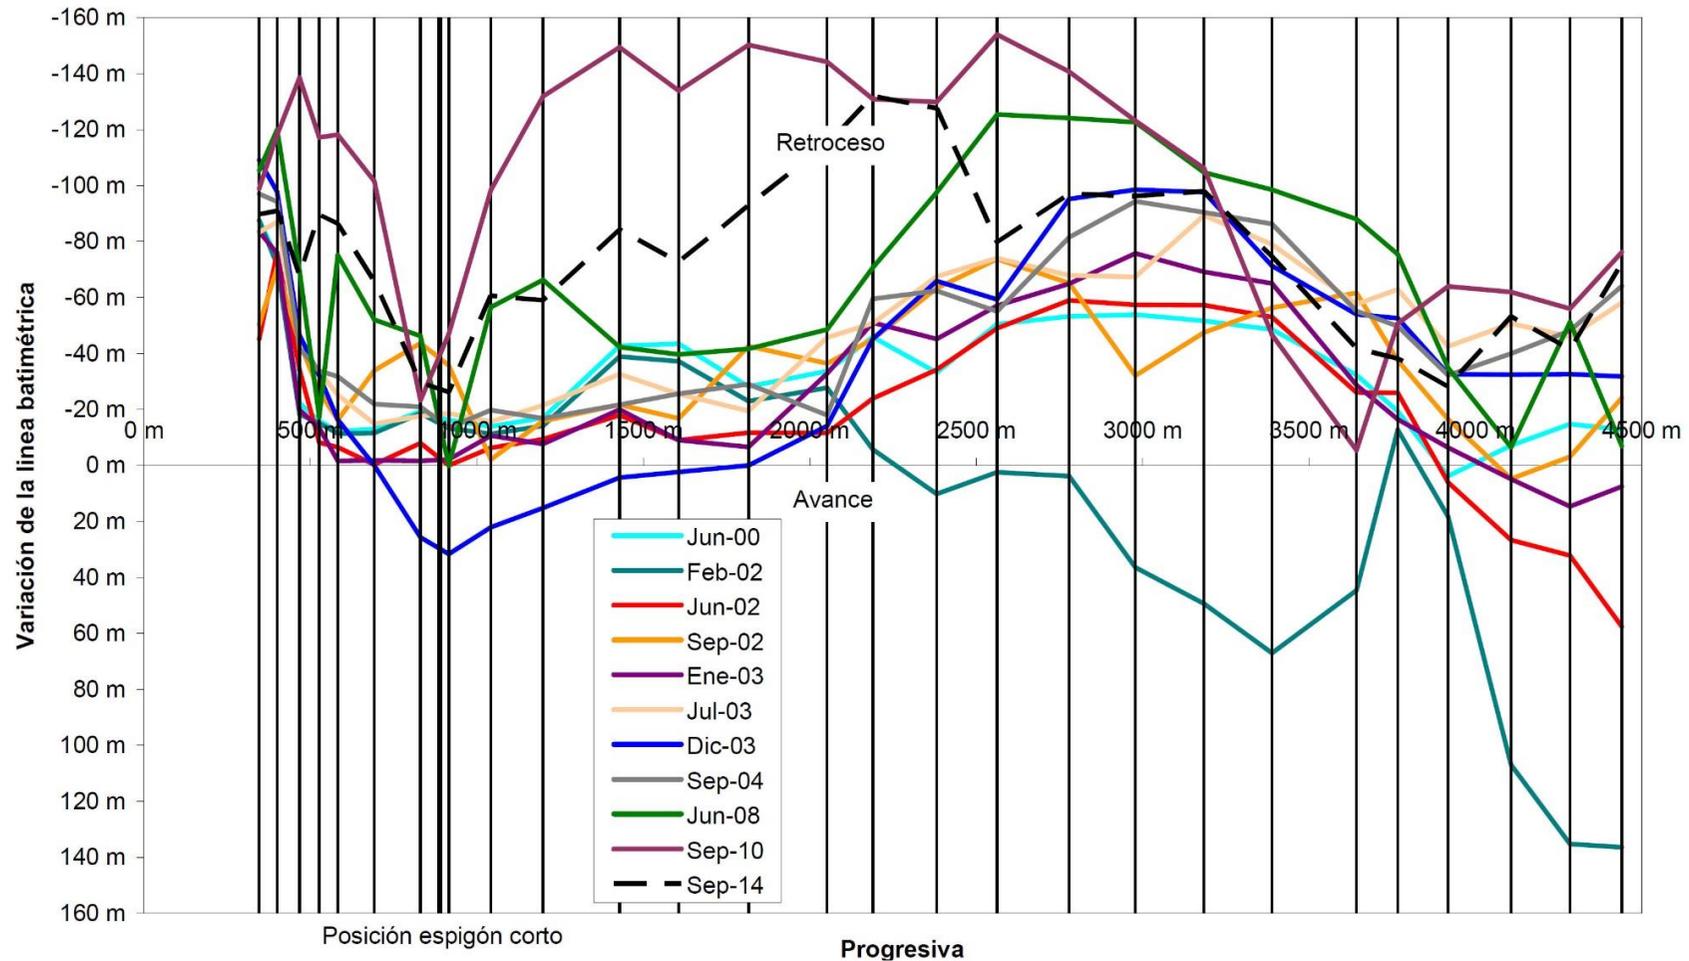
Figura 16. Evolución de la isolínea -2,00 MOP por progresivas referida a diciembre de 1996

erosiva, mitigada por la existencia del espigón corto construido en diciembre de 2005. Esta reducción de la erosión es exitosa en un sector localizado en adyacencias al mencionado espigón para el material ubicado en la porción superior de perfil de playa con mayor granulometría, aunque no resulta exitoso para el material de menor tamaño, hecho que se observa comparando la batimetría de septiembre de 2008 respecto de los momentos previos a la existencia de las obras portuarias (ver Figura 16 y Figura 19).

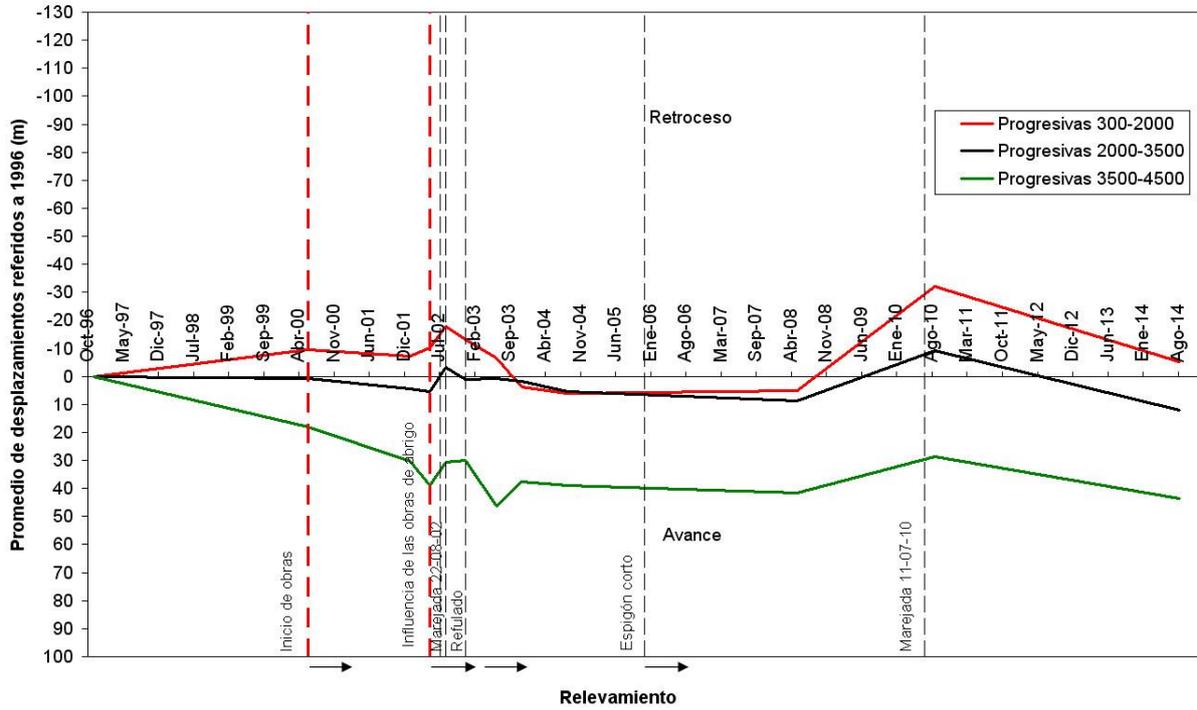
Para efectuar un análisis temporal de lo ocurrido respecto de la evolución de las líneas batimétricas, en la Figura 17, Figura 18 y Figura 19 se ha elaborado la evolución histórica

promedio de los perfiles. Cada curva representa tres sectores de Playa Unión asociados a las isolíneas +4,00, 0,00 y -2,00 refiriéndolas al relevamiento de diciembre de 1996. Los tres sectores de playa seleccionados para la obtención de la variación media de las isolíneas mencionadas han sido obtenidos de acuerdo a la observación del comportamiento erosivo de los perfiles relevados. En estas figuras resulta apreciable el comportamiento dispar de los sedimentos según la progresiva analizada y el impacto producido sobre ellos por la construcción de las obras de abrigo y el espigón corto. La Figura 17 y la Figura 18 permiten observar la susceptibilidad del sector superior del perfil de la playa a la acción erosiva de las marejadas y la leve recuperación que experimenta posteriormente con el transcurso del tiempo. La Figura 19 demuestra la constante pérdida de sedimentos finos de Playa Unión en las primeras progresivas analizadas y la ineficacia del espigón corto para contenerlos.

Figura 17. Evolución histórica de la isolínea +4,00 referida al relevamiento de diciembre de 1996

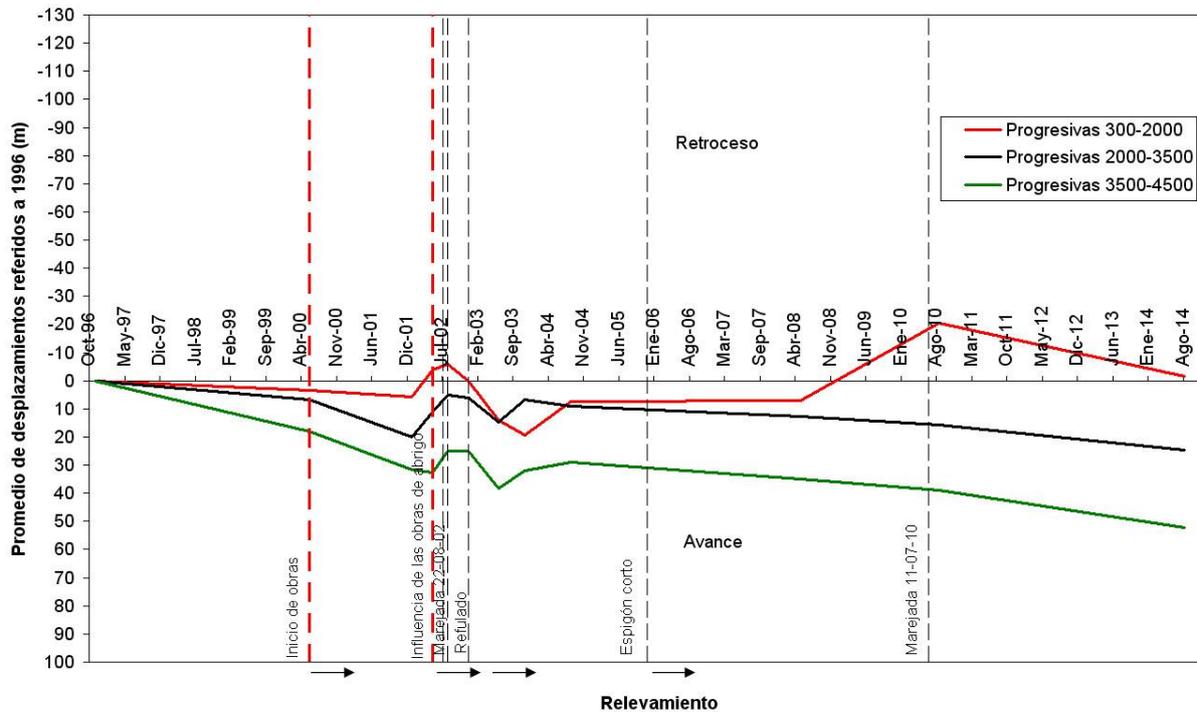
Figura 18. Evolución histórica de la isolínea 0,00 referida al relevamiento de diciembre de 1996

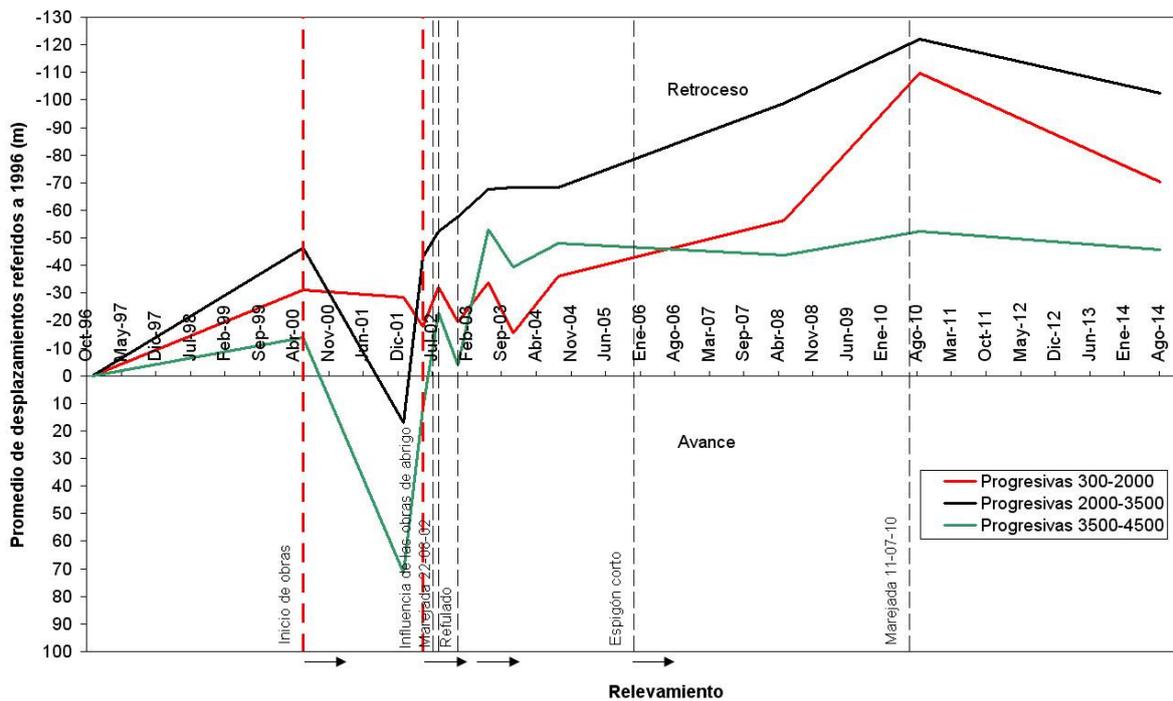
Figura 19. Evolución histórica de la isolínea -2,00 referida al relevamiento de diciembre de 1996

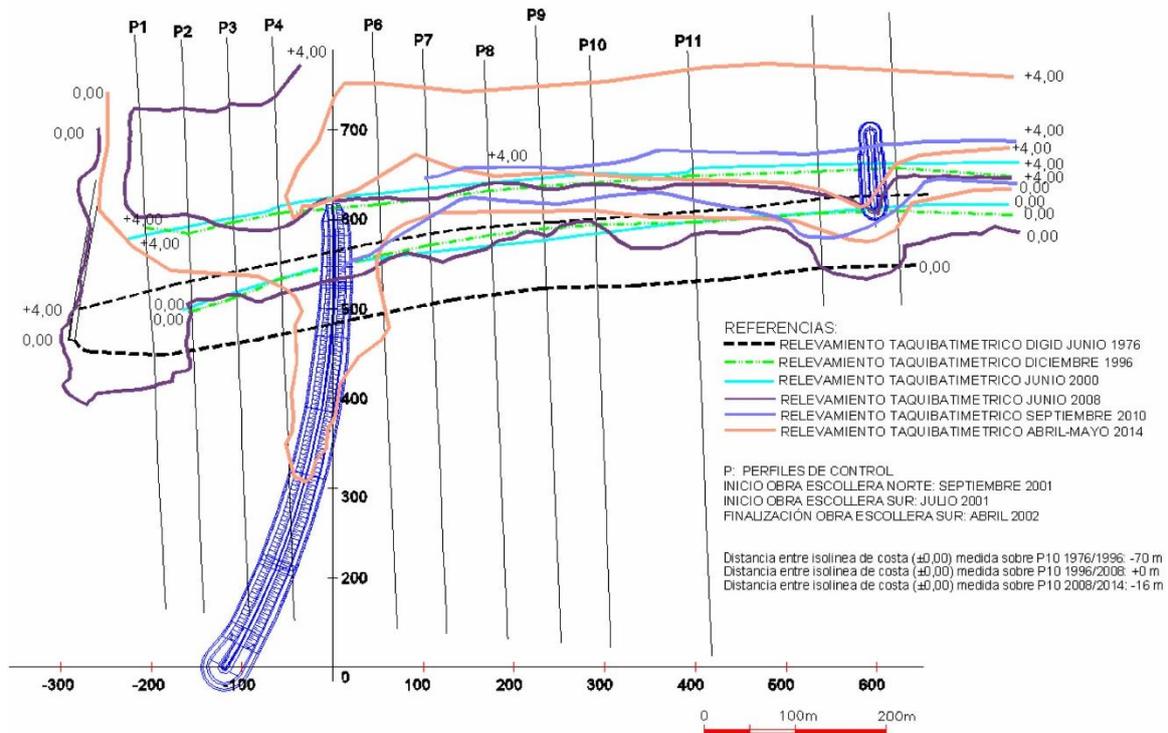
En la Figura 20 se ha efectuado un detalle de la evolución de las líneas batimétricas adyacentes a la obra de abrigo norte del Puerto de Rawson comparando los relevamientos de los años 1976, 1996, 2008, 2010 y 2014. Si bien es necesario remarcar que los relevamientos de los años 1996 y 2010 se efectuaron en diciembre y septiembre, respectivamente, y que no es adecuado compararlo con los desarrollados en abril o mayo, se han estudiado considerando el lapso de tiempo transcurrido y lo singular del fenómeno erosivo de 2010. Los resultados de la comparación arrojan un retroceso en el perfil 10 de la línea +0,00 (sector intermedio de la playa) de aproximadamente 70 m entre 1976 y 1996. Entre 1996 y 2008 se observan algunos sectores con acumulaciones debido a la presencia del espigón corto, para luego volver a una tasa erosiva entre 2008 y 2014, en particular para la cota 0,00 afectada por el temporal de 2010.

Figura 20. Evolución histórica de las isolíneas +4,00 y +0,00 para la zona adyacente a la obra de abrigo norte entre 1976 y 2014

A modo de comparación con los resultados obtenidos directamente de la medición de la evolución de las líneas batimétricas, se ha complementado con el estudio de una serie de imágenes satelitales provenientes de Google Earth Pro registradas desde 2003 a 2017. En la Figura 21 correspondiente a la imagen satelital del 03/12/2003, se puede observar el estado de la playa durante la etapa final de la construcción de las obras de abrigo con demarcación del sector superior del perfil (aproximadamente en la cota +4,00), en donde ya se aprecia la acumulación de sedimentos fluviales en el interior de las mismas y un alejamiento del transporte de sedimentos fluviales hacia el norte de las playas. En los años sucesivos, entre 2012 (Figura 22) y 2016 (Figura 23) se detecta la acumulación de material granular grueso en la zona comprendida entre el espigón corto y la escollera norte, en detrimento de los sectores emplazados en progresivas más al norte. Esto también puede apreciarse en la cronología de las sucesivas líneas batimétricas representadas en la Figura 20.

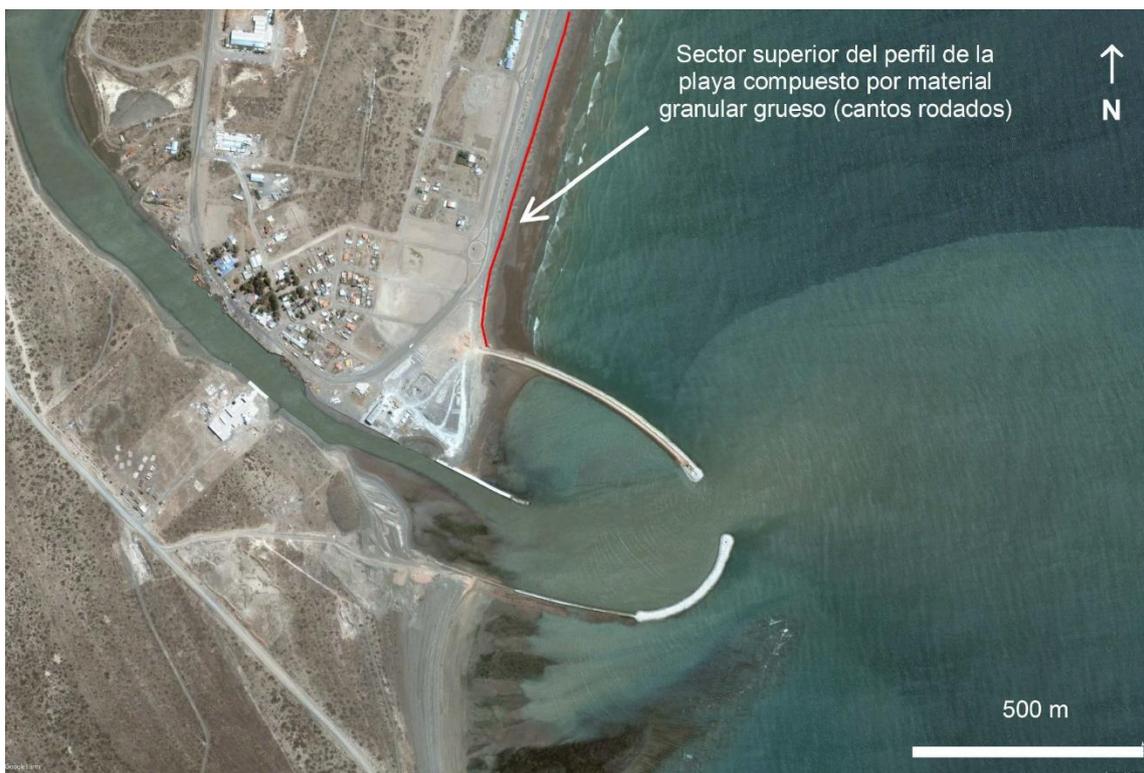
Figura 21. Aspecto de la línea costera (aproximadamente cota +4,00) en adyacencias de las obras de abrigo

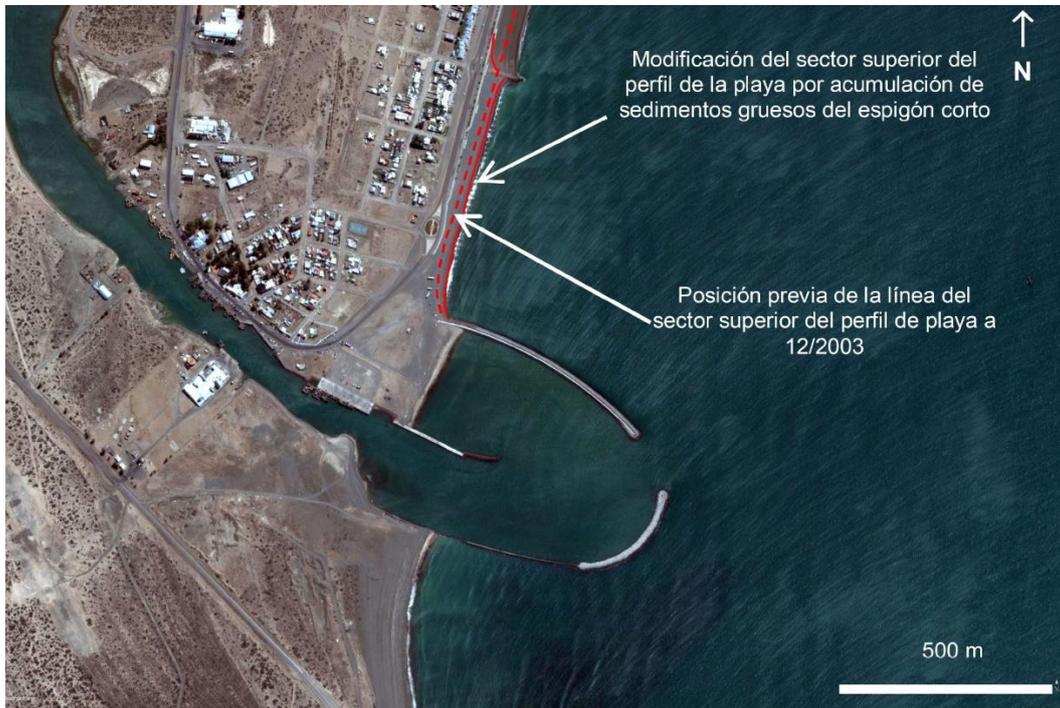
Figura 22. Aspecto de la línea costera (aproximadamente cota +4,00) en adyacencias de las obras de abrigo
