LOS PROCESOS DE EROSIÓN COSTERA EN PLAYA UNIÓN

Donini, Hugo J.

Universidad Nacional de la Patagonia San Juan Bosco. Facultad de Ingeniería. Sede Trelew.
E-mail: hugo.donini@gmail.com

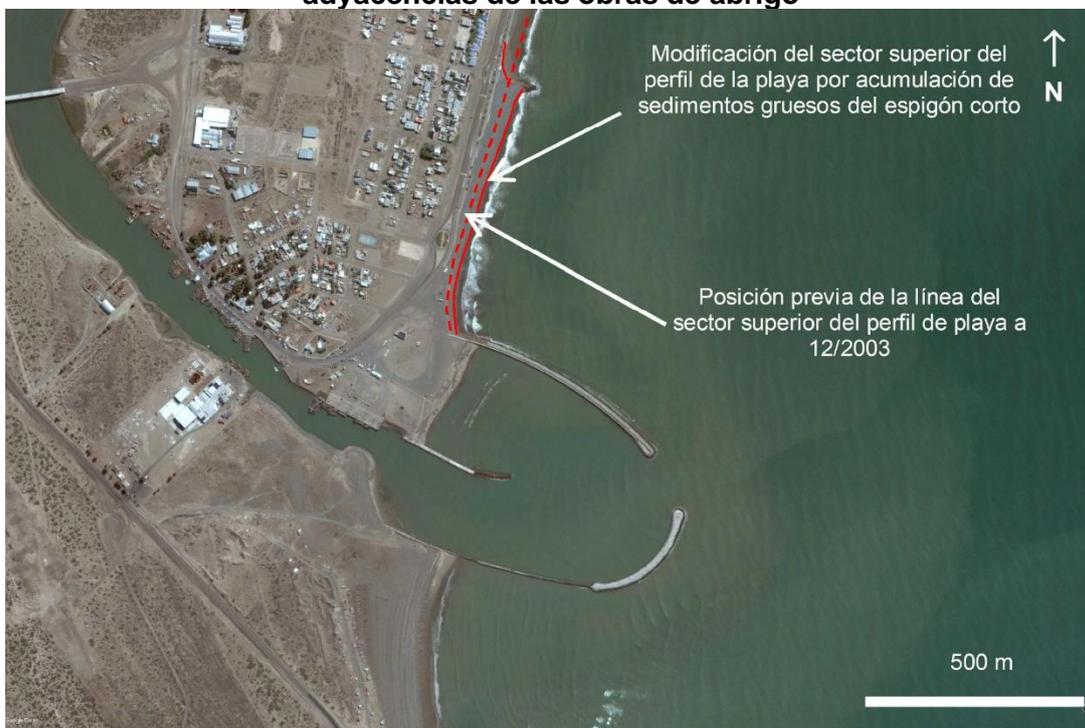
Figura 23. Aspecto de la línea costera (aproximadamente cota +4,00) en adyacencias de las obras de abrigo

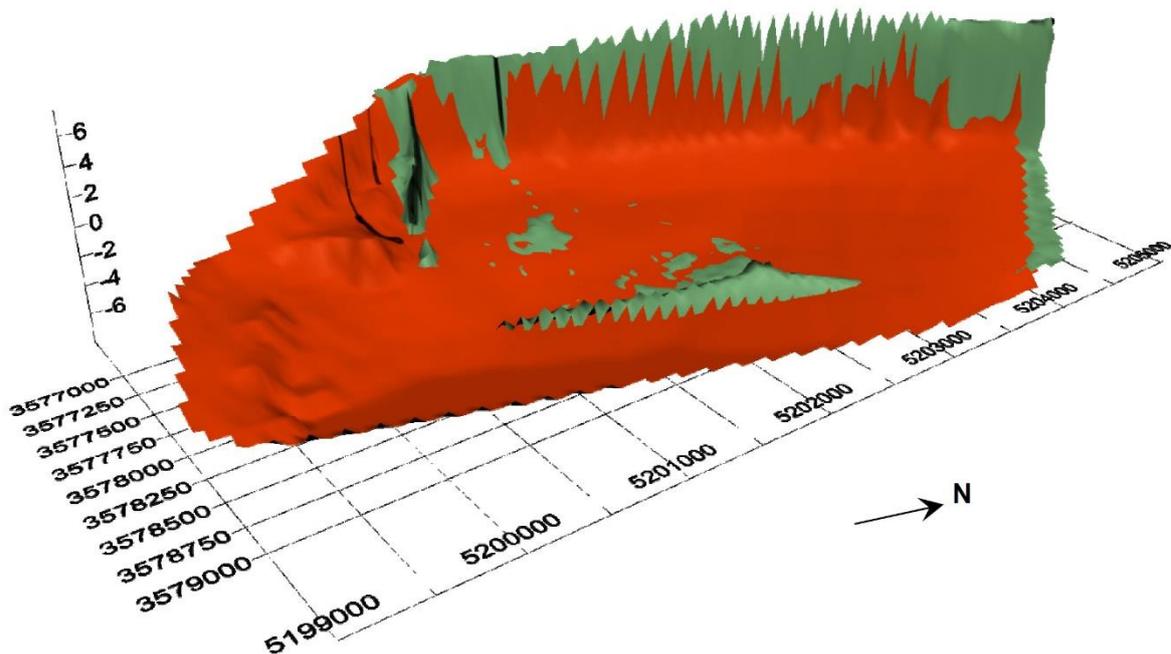
Complementariamente a lo anterior, se han confeccionado la Figura 24 y la Figura 25 las cuales representan tridimensionalmente la comparación del procesamiento de datos de relevamientos batimétricos de junio de 2000, junio de 2008 y abril-mayo de 2014 referenciadas al sistema Gauss-Krüger. Se ha indicado en rojo el retroceso de las batimetrías (erosión), en verde su avance (sedimentación) y en negro las obras de abrigo y el espigón corto. La distorsión de las figuras obedece al método empleado para la interpolación e integración de los puntos y así obtener la superficie de la playa. En la Figura 24 puede observarse la acumulación de sedimentos en color verde ubicada al sur del espigón corto para el sector superior del perfil de la playa, no así para las isolíneas más profundas. Al norte del citado espigón, la erosión alcanza un máximo avance sobre el perfil. En el norte se puede apreciar la tendencia a la acumulación mencionada en los párrafos precedentes. La erosión de los sedimentos más finos ubicados en la porción inferior de los perfiles de la playa queda evidenciada por la coloración en rojo a lo largo de toda la imagen.

Figura 24. Identificación de las zonas de acumulación y erosión como imagen 3D

Referencias: zonas de acumulación (verde) - erosión (rojo). Imagen 3D generada por triangulación comparativa de los relevamientos de junio de 2000 y abril-mayo de 2014 referenciada según sistema Gauss-Krüger (negro: obras de abrigo y espigón corto)

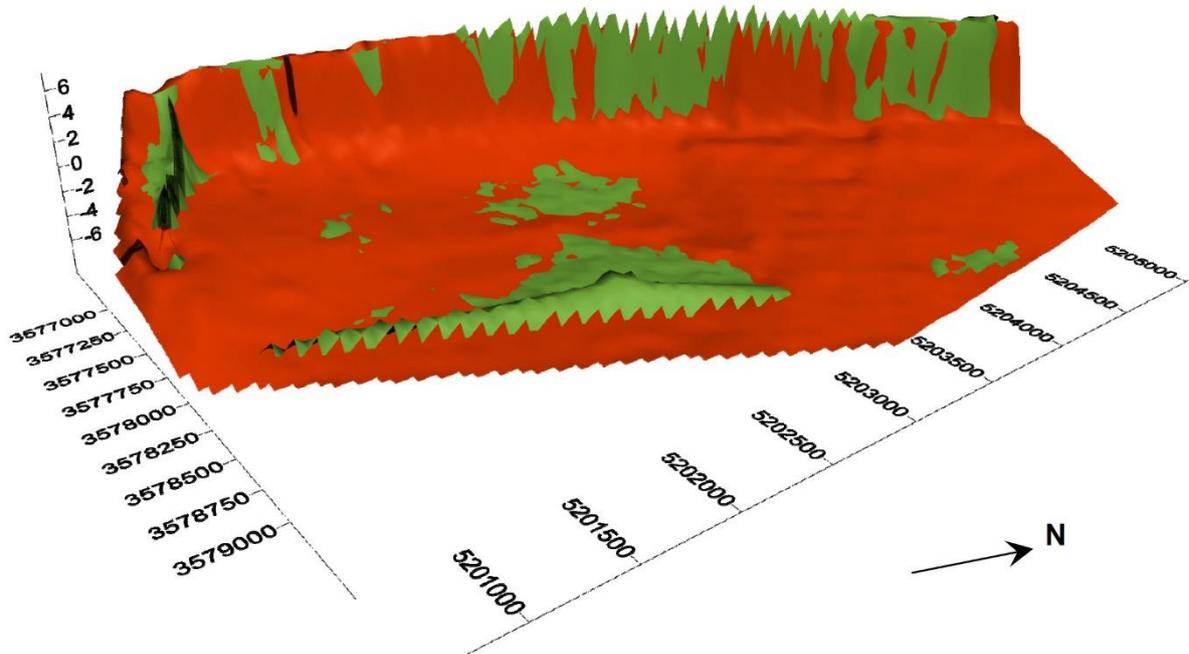
La Figura 25 presenta una erosión más generalizada asociadas a las marejadas ocurridas entre 2008 y 2014, incluso en sectores en los que anteriormente se registraban acumulaciones. Las zonas verdes aguas adentro indican un acarreo de fondo de estos sedimentos por la acción de las corrientes de retorno.

Figura 25. Identificación de las zonas de acumulación y erosión. Imagen 3D

Referencias: zonas de acumulación (verde) - erosión (rojo) como imagen 3D generada por triangulación comparativa de los relevamientos de abril-mayo de 2014 y junio de 2008 referenciada según sistema Gauss-Krüger (negro: obras de abrigo y espigón corto)
