EVOLUCIÓN GEOMORFOLÓGICA DEL ÁREA COSTERA DE LAS GRUTAS, PROVINCIA DE RÍO NEGRO (1969-2008)

Chomnalez, Florencia

Universidad de Buenos Aires. Departamento de Geografía. Puán 480. Ciudad Autónoma de Buenos Aires (1406). Instituto Geográfico Nacional. Grupo Cartografía de Imágenes. E-mail: chomnalez@filo.uba.ar

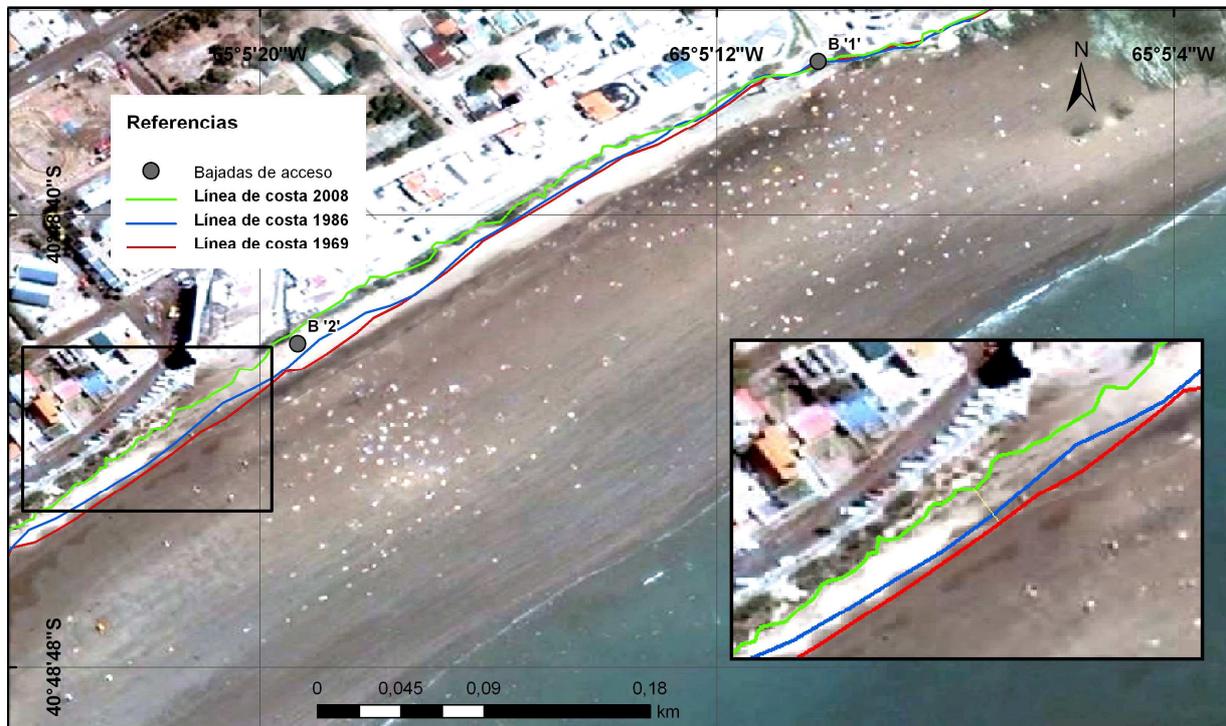
Figura 6. Retroceso del acantilado en el sector céntrico del balneario.

Para el 2008 esta situación se agrava, duplicándose el impacto de los procesos erosivos. Lo cual da como resultado un retroceso que superaría los 4 m en un período de 39 años. Estos resultados se pueden apreciar en la figura 6.

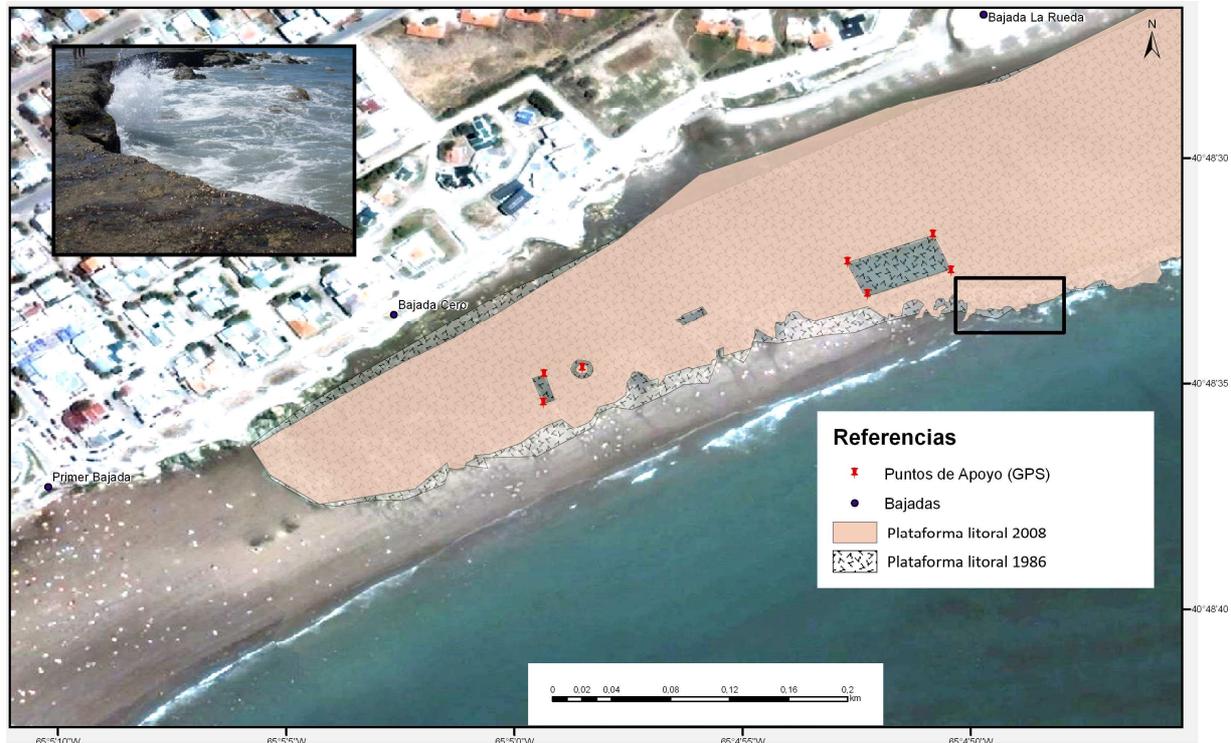
Figura 7. Retroceso del acantilado en el sector céntrico del balneario.

En 1986 la plataforma litoral presenta rasgos de erosión manifiestos por las pequeñas canaletas y hoyos de marmitas que le imprimen sus rasgos característicos. Sin embargo, este fenómeno erosivo se ve incrementado hacia 2008. En este año se observa un incremento del tamaño de estos surcos naturales e incluso se ve el modelado resultante de la acción del oleaje sobre el borde frontal de las mismas. El impacto de la ola frente a la plataforma litoral ha labrado los bordes de la misma, profundizando los surcos en su borde y sobre la plataforma. Este hecho en particular se puede observar entre la “Bajada 1” y la “Bajada La Rueda”, en el límite de los Barrios Casco Viejo y Centro (figura 7).

La siguiente figura, obtenida de la superposición entre la fotografía aérea de 1986 y la imagen satelital de 2008, expresa las consecuencias del proceso erosivo que ha sufrido la plataforma litoral en este período. Se infiere el fuerte impacto que genera el choque del oleaje sobre el borde de la plataforma en ese sector en particular.

Se pueden apreciar tales cambios especialmente en el borde de la plataforma litoral. Allí la geoforma, que antes manifestaba bordes redondeados, ha sufrido la profundización y modelización de los mismos. Al tiempo que se ha perdido gran parte de su material constituyente.

Puede observarse que actualmente las piletas oceánicas artificiales se encuentran prácticamente al borde de la plataforma, cuando tiempo atrás (1986) se encontraban a una distancia mayor.

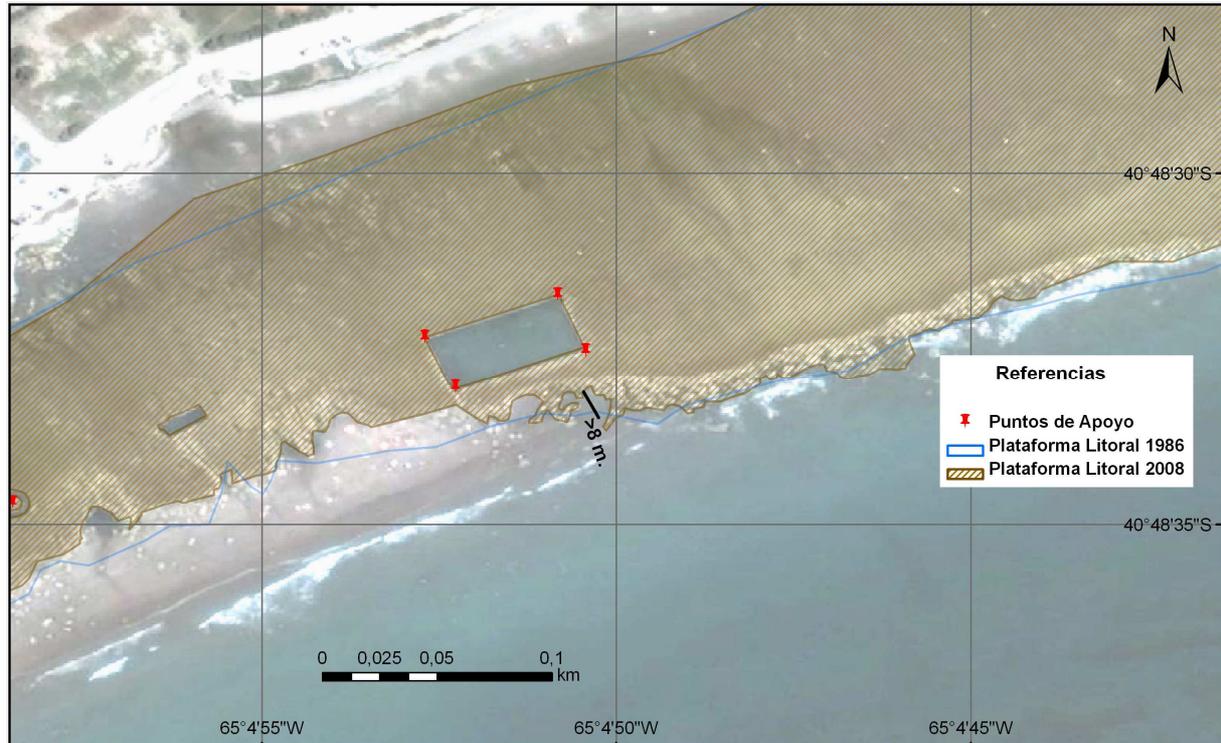
Figura 8. Comparación entre plataformas litorales (1986 y 2008).

La magnitud y características de los cambios que han sufrido las plataformas litorales entre 1986 y 2008 se pueden visualizar especialmente en las zonas próximas a la "Bajada Cero", cerca de la pileta oceánica artificial (figura 8).

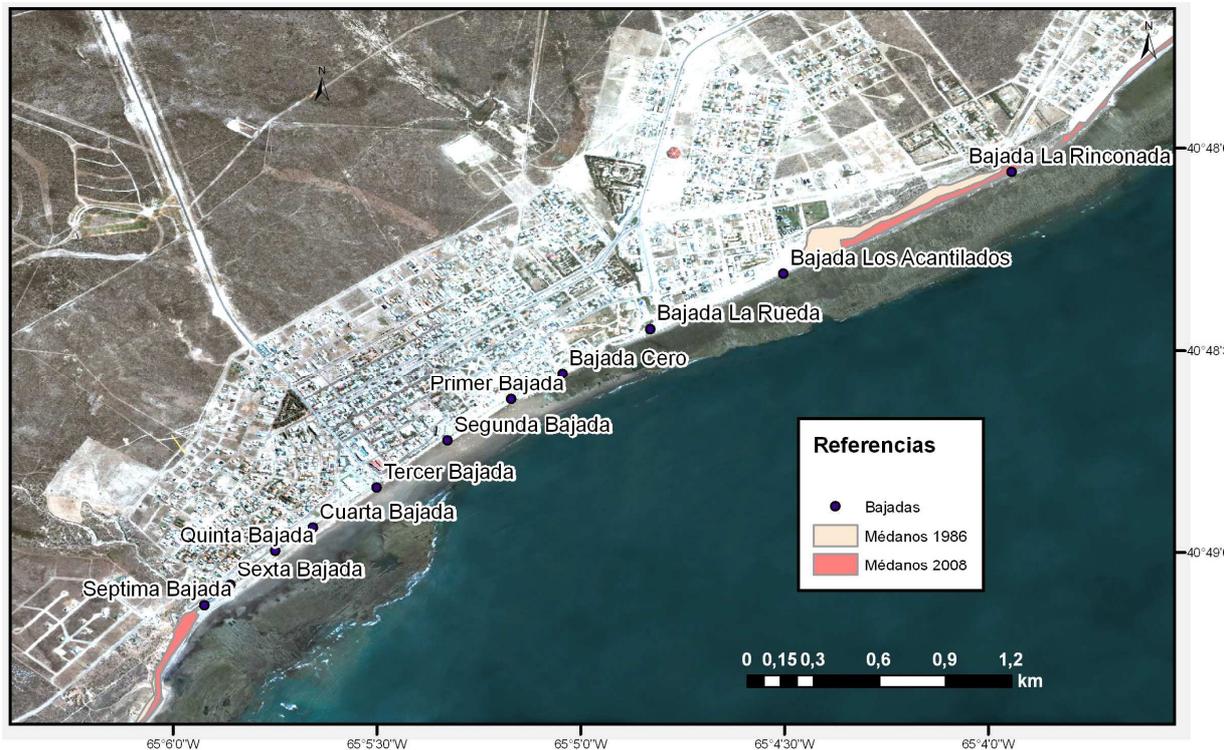
Figura 9. Principales sectores de dunas (1986 y 2008).

Al analizar la extensión del área cubierta por dunas entre los años 1986 y 2008, se observa la disminución de las mismas (figura 9).

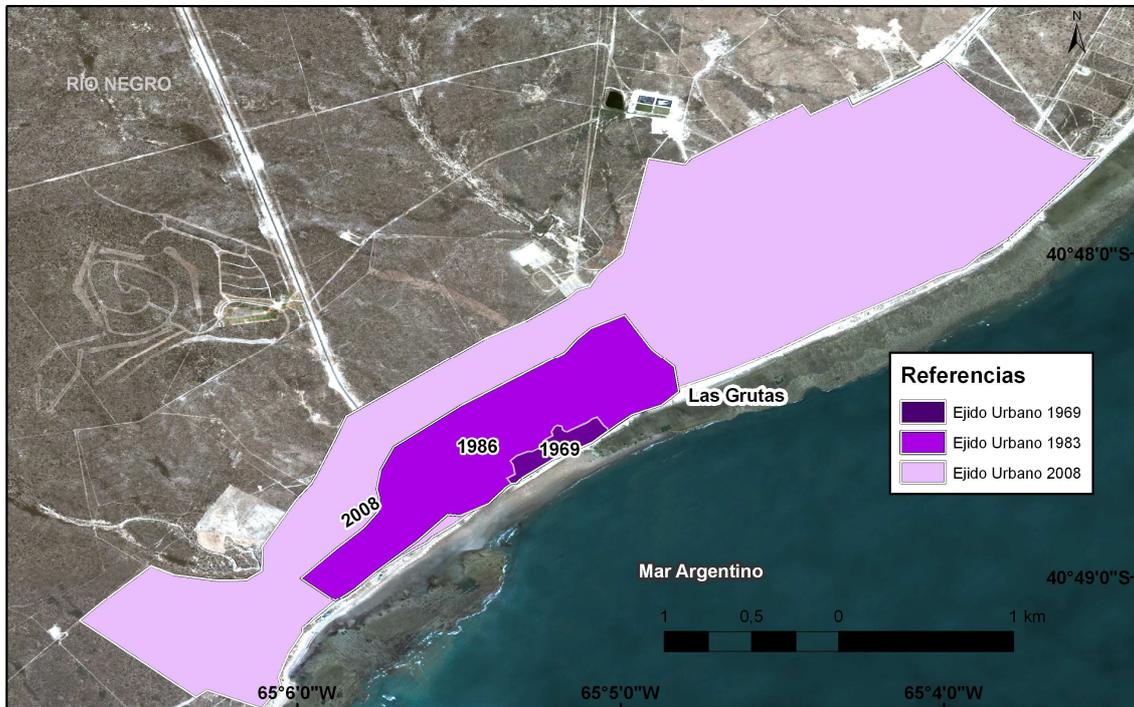
Figura 10. Crecimiento Urbano de Las Grutas (1969- 2008).

La aceleración de los cambios se puede correlacionar con el crecimiento urbano de la localidad (figura 10), y con la fuerte presión que ha sufrido el balneario, ya que en los años 80 se da el boom de las construcciones sin una planificación acorde a las necesidades del sistema litoral en su conjunto.

El crecimiento urbano de la localidad se puede analizar a partir de la interpretación de fotografías aéreas (1969 y 1986) y de imágenes satelitales (2008). Se han podido detectar los cambios en el patrón de la mancha urbana en este período, así como se ha podido medir su superficie aproximada.

Para el año 1969 la mancha urbana correspondiente hoy al Casco Viejo de la localidad, presenta una superficie de aproximadamente 49.500 m² ó 0.05 km².
