RELEVAMIENTO PRELIMINAR DEL ESTADO AMBIENTAL ACTUAL DE LAS CANTERAS DE ARIDOS EN COMODORO RIVADAVIA

Rack, Mónica - Ocampo, S. Mariela - Castro, Isabel - Valenzuela, M. Fernanda.

Universidad Nacional de la Patagonia San Juan Bosco, Ruta Provincial N°1 – Km 4, Comodoro Rivadavia (Chubut) E-mail: suelosgeologia@hotmail.com

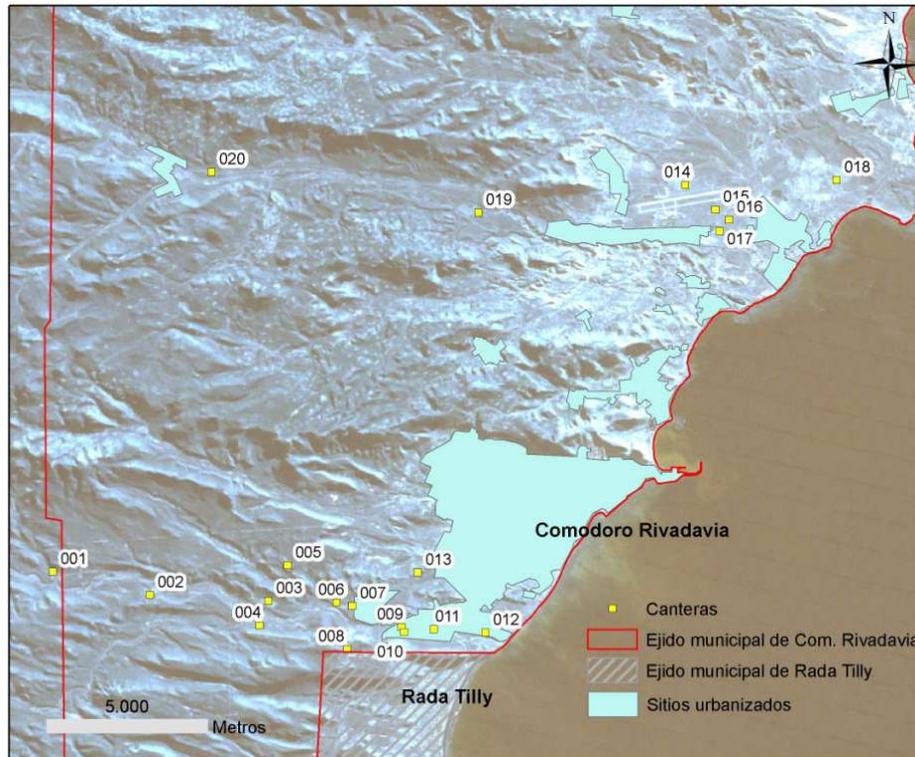
Figura 1. Ubicación de las canteras relevadas y sitios urbanizados en el ejido de Comodoro Rivadavia

El sector de estudio se sitúa en el ejido de la ciudad de Comodoro Rivadavia, Chubut, Argentina. Se relevaron 20 canteras cuyos sedimentos explotables son de origen fluvial (figura 1).

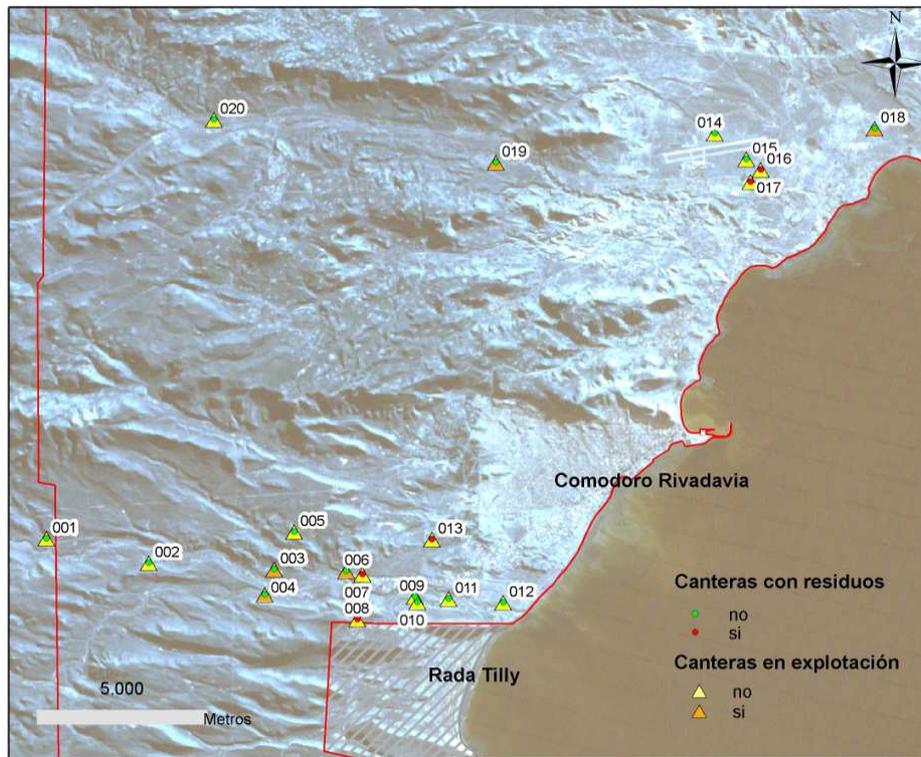
Figura 2. Ubicación de canteras en explotación.

De las 20 canteras relevadas, actualmente 5 se encuentran en explotación (figura 2), y las 15 restantes están abandonadas sin un plan de restauración, de las cuales 5 se han convertido en vertederos de residuos sólidos urbanos domiciliarios con predominio de voluminosos (chatarra y escombros). De las 12 canteras que no cuentan con restricciones para acceder a ellas, descontando las cinco que actualmente están en explotación, sólo dos no presentan residuos (tabla 1).

Fuente: Elaboración propia. Se observa que aquellas canteras que se encuentran en actividad no presentan residuos.

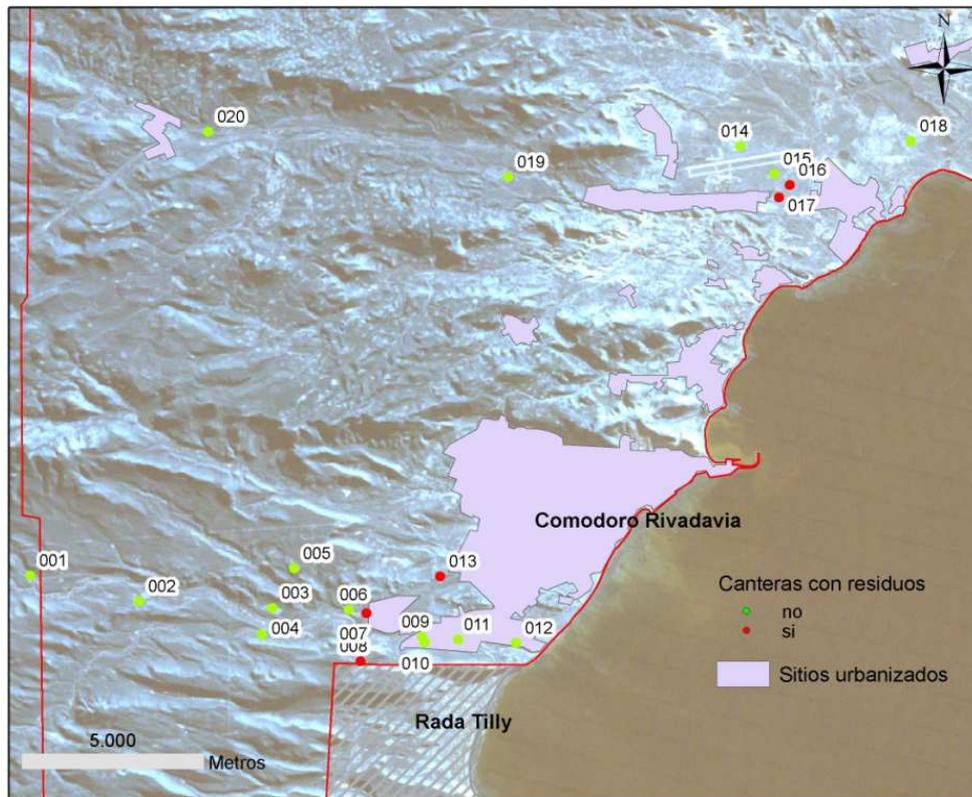
Figura 3. Ubicación de canteras con residuos cercanos a sitios urbanizados.

Las canteras más cercanas a los sitios urbanizados son las que evidencian acumulación de residuos sólidos urbanos ya que poseen un acceso libre (figura 3), mientras que las de acceso restringido por la presencia de tranqueras o cercados perimetrales, carecen de ellos (figura 4).

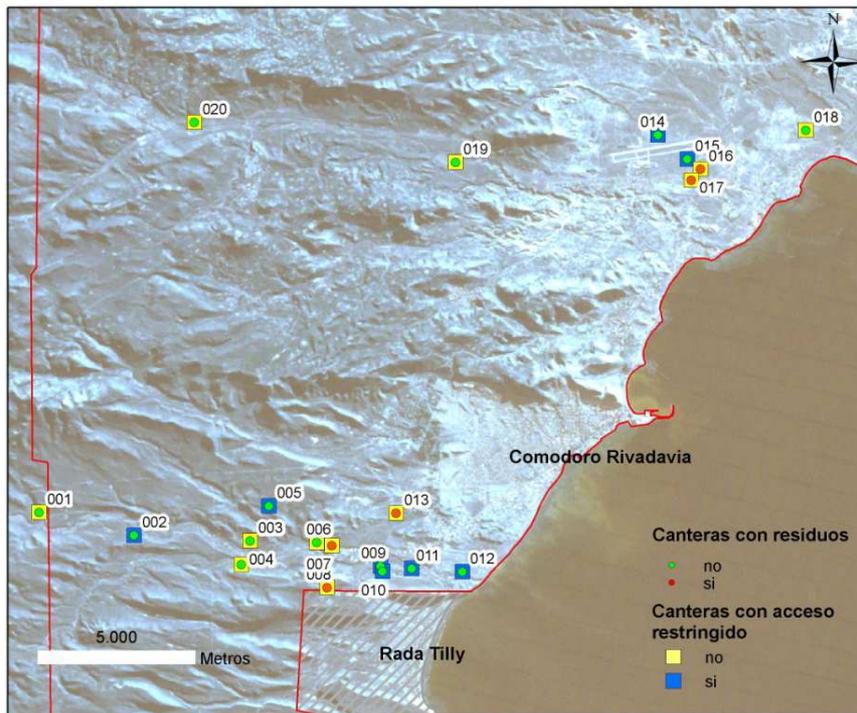
Figura 4. Accesibilidad a las canteras.

Fuente: Elaboración propia. Las canteras que presentan residuos (rojo), son de libre acceso.

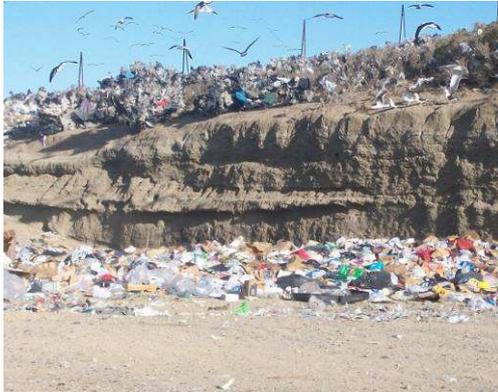
Al clasificar los residuos encontrados en estas canteras (tabla 2), se observó que la mayor cantidad corresponde a inorgánicos (figura 5), en segundo lugar a escombros (figura 6) y residuos voluminosos (figura 7) y en menor proporción residuos orgánicos (figura 8).

Figura 5. Residuos inorgánicos en cantera 008

En el marco de un adecuado manejo ambiental del territorio perteneciente al ejido municipal de Comodoro Rivadavia, la ejecución de un plan de cierre de canteras y su restauración ambiental correspondiente impediría su utilización como basureros clandestinos y aseguraría una reinserción de áreas disturbadas al entorno urbano.

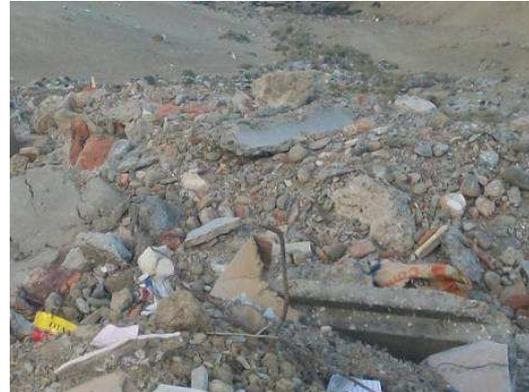
Figura 6. Escombros en cantera 016

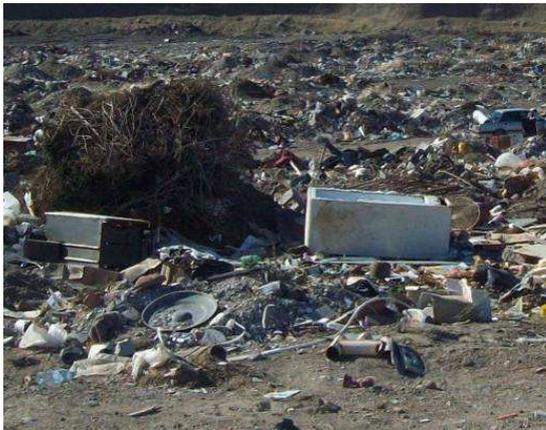
Figura 7. Residuos voluminosos en cantera 017

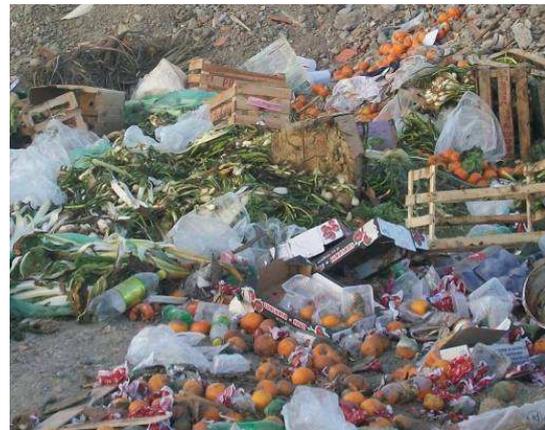
Figura 8. Residuos orgánicos en cantera 013

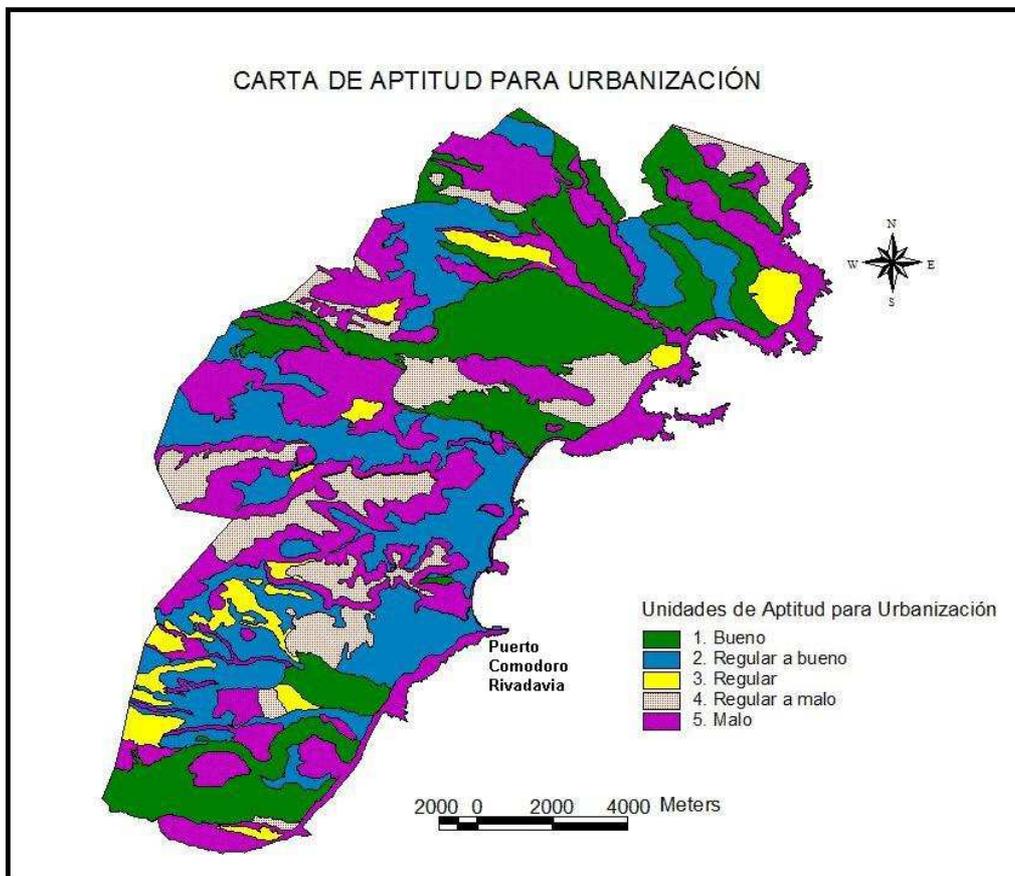
Figura 9. Carta de Aptitud para Urbanización de Comodoro Rivadavia.

Considerando la aptitud para la urbanización en base a la Carta Geoambiental de Comodoro Rivadavia (Hirtz *et al.*, 1999), del total de los 20 sitios relevados, 12 canteras (identificadas como 007, 009 a 019) se encuentran dentro de los límites de la Carta de Aptitud para Urbanización (ver figura 9), diez sitios presentan aptitud buena para la urbanización, y los dos restantes regular a buena. En base a la geomorfología y geología de la zona, se infirió este parámetro en las 8 canteras restantes (001 a 006, 008 y 020), de las cuales una presenta aptitud regular a buena y las restantes buena (Tabla 1).
